**BAW-Brief 01/16**

## BAW Brief 01/2016

# Empfehlungen zum Korrosionsschutz von Brücken- und Ingenieurbauten

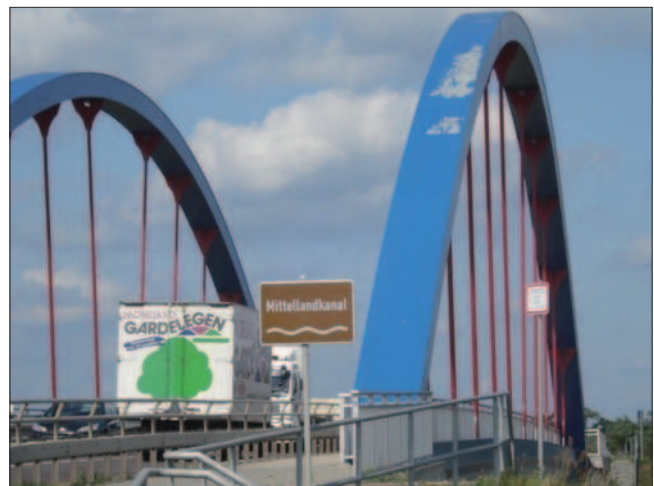
bildung und Enthftung dieser „halbdurchlässigen“ Schicht (PUR DB; siehe Bild 1). Gleichzeitig scheint der ungünstige Zustand des Abbaus von Epoxiden in der Zwischenbeschichtung zeitlich zu schwanken: Je nach Sonneneinstrahlung und Feuchtezutritt bzw. Beregnung können Abbauprodukte gehäuft auftreten oder auch wieder, witterungsbedingt, abgewaschen werden. Die Nachprüfbarkeit der Eignung mittels Labor- bzw. Freilandversuche ist daher schwierig bzw. unmöglich, weil in der Praxis unvorhersehbare und daher nicht reproduzierbare witterungs- und zeitabhängige Bedingungen vorliegen. Eine Übertragung auf das spezifische Bauwerk ist damit ebenfalls nicht möglich!

Bild 1: Beginnender Enthftungsschaden bei Blatt 87 – blaue DB löst sich ab

Fakt ist, dass es derzeit eine Vielzahl von Bauwerken innerhalb und außerhalb der Wasser- und Schifffahrtsverwaltung des Bundes (WSV) gibt, welche die oben erwähnten Enthftungerscheinungen aufweisen (siehe Bild 1). Beschichtungssysteme aller namhaften Hersteller sind davon betroffen. In oft vor Gericht endenden Streitfällen stehen sich zwei Sichtweisen bezüglich der Schadensursache gegenüber: Die vom Auftragnehmer (Zwischenhaftungsproblematik als systemimmanenter Fehler; siehe Motzke und Konermann, 2007) und die vom Auftraggeber (Ausführungsfehler wegen unzureichender Reinigung und/oder Applikation beim Unterschreiten des Taupunktes). Die Ursachenermittlung bei dieser Art der Enthftung der Deckbeschichtung gestaltet sich allerdings, im Unterschied zur Osmose durch Tausalze, als schwierig.

- Enthftungsschäden sind nicht mit vereinzelt Herstellern in Verbindung zu bringen – alle namhaften Hersteller sind davon betroffen.
- Die Untersuchungen zeigen ferner, dass ein alternativer Schichtaufbau zur Verfügung steht, um die Risiken eines Enthftungsschadens zu minimieren: Zwischenschicht aus 2K-PUR (EG, aliphatisch).

- In Praxis- und Labortests hat die PUR-ZB jeweils sehr gut hinsichtlich der Dauerhaftigkeit und des Unterrostungsschutzes abgeschnitten!
- Es werden verschiedene Varianten von Blatt 87 vorgeschlagen, wobei die Zwischenbeschichtung aus PUR (aliphatisch, mit Eisenglimmer) bei absehbarer Zwischenbewitterung eingesetzt werden muss.
