## **Analyse von Schadensfällen an bestehenden Schlauchwehranlagen**

# Analyse von Schadensfällen an bestehenden Schlauchwehranlagen

DR.-ING. MICHAEL GEBHARDT, DR.-ING. JÜRGEN STAMM, BUNDESANSTALT FÜR WASSERBAU, KARLSRUHE

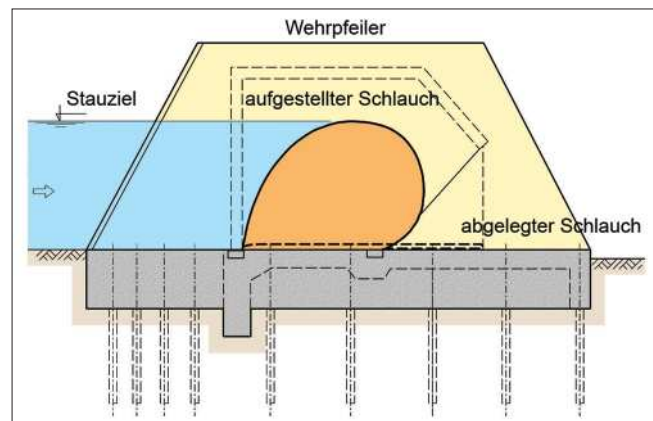
Bild 1: Querschnitt des Sunbury Dam

Bereits kurz nach der Fertigstellung wurden an den Seitenflächen der Schlauchkörper, zwischen Wehrpfeiler und Befestigungsschienen, Scheuerstellen bemerkt, die sich zunehmend vergrößerten. Bevor Reparaturmaßnahmen durchgeführt werden konnten, zerstörte im Juni 1972 ein extremes Hochwasser sechs der sieben Schlauchwehre. Von August 1972 bis Oktober 1974 wurden daher die Schlauchmembrane durch neue, dreilagige Membrane ersetzt. In den folgenden 11 Jahren mussten wiederholt, insgesamt 16 Mal, einzelne Membrane ausgetauscht werden, weil die Leckagen so groß waren, dass die Schlauchkörper nicht mehr gefüllt werden konnten. Im Zeitraum von 1984 bis 1988 wurden die Schlauchkörper dann durch ein anderes Fabrikat ersetzt, das ein etwas anderes Konzept aufwies: Die Membranstärke betrug 13,5 mm, also fast drei Mal so dick wie die Originalmembrane. Als Füllmedium wurde nur noch Luft verwendet und im Schlauchinneren wurden Entlüftungsleitungen angebracht. Die neuen Membrane wiesen eine größere Abriebsbeständigkeit, einen Deflektor sowie eine höhere Anzahl von Befestigungsankern auf, um die Wahrscheinlichkeit des Herausziehens der Membran aus den Befestigungsschienen zu verringern. Obwohl die Membrane für eine Lebensdauer von 30 Jahren ausgelegt waren, mussten im Jahr 2000 zwei der Membrane nach der Hälfte ihrer prognostizierten Lebenszeit ausgetauscht werden, weil diese undicht geworden waren [5].

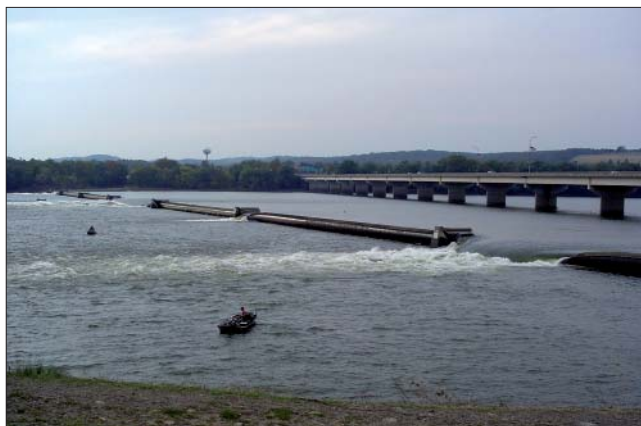
Die Schäden im Zeitraum 1966 bis 1988 sind zum einen auf die, im Vergleich zu heutigen Schlauchwehren verwendeten, dünneren Membrane und die geringere Abriebsbeständigkeit des Materials zurückzuführen. Ursache für die elastische Verformung der Verschlüsse und die Abrasionsschäden waren aber nach [6] selbst erregte Schwingungen im teilabgelegten Zustand. Da die Schlauchkörper keinen Deflektor aufwiesen, war der Ablösepunkt des Überfallstrahls in der Lage nicht stabil und die Druckschwankungen regten den Schlauchkörper zu Schwingungen an. Hinzu kam, dass durch die unzureichend konzipierten Entleerungseinrichtungen die Schlauchkörper nicht vollständig entleert werden konnten und dadurch ein Restvolumen im Inneren verblieb. Durch die Überströmung wurde der nur teilweise abgelegte Schlauch zu Querschwingungen angeregt und scheuerte sich an der Wehrsohle sowie an den Wehrwangen auf. Mit dem neuen Schlauchtyp erhöhte sich die Betriebssicherheit nach 1988 wesentlich und in den ersten Jahren traten keinerlei Schäden auf [4]. Das dennoch zwei der sieben Schlauchkörper bereits nach 14 Betriebsjahren ausgetauscht werden mussten, führt das U.S Army Corps of Engineers darauf zurück, dass die Schlauchmembrane über den Winter, also über eine Dauer von mehreren Monaten, vollständig entleert auf der Wehrsohle lagen und durch Eis und Treibgut beschädigt wurden [5] (Bild 2).

Bild 2: Sunbury Dam mit teilweise abgelegten Schlauchwehren [7]

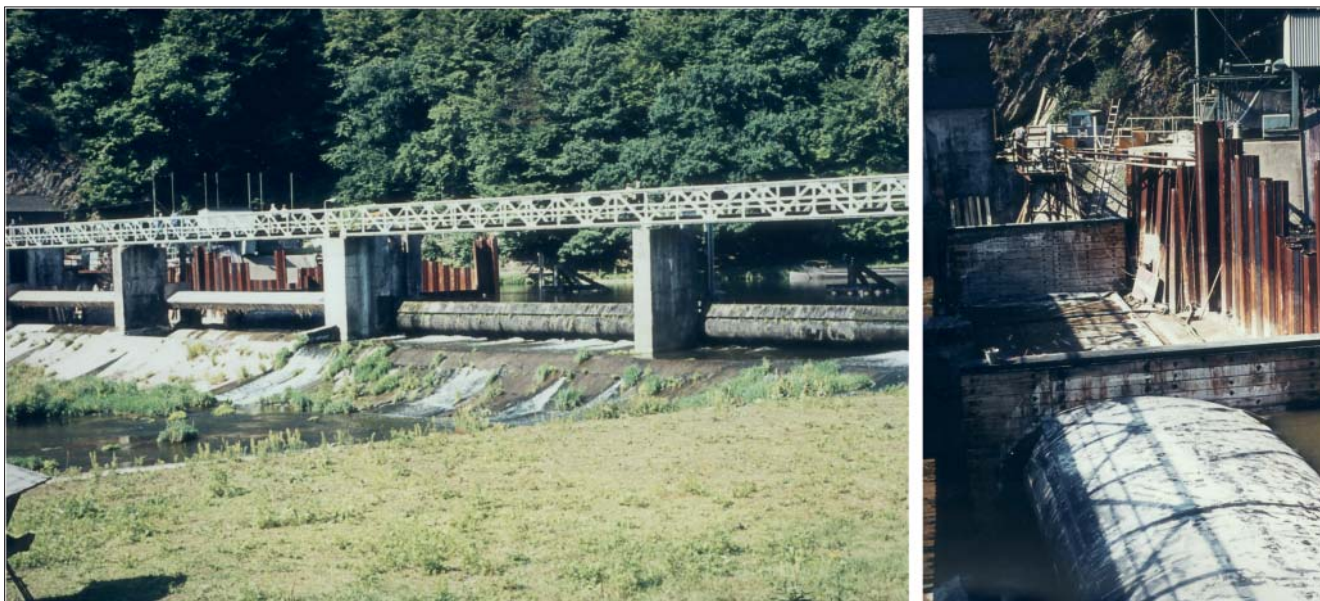
Bild 3: links: Blick vom Unterwasser auf die Wehranlage Hollerich mit dem im Bau befindlichen Schlauchwehr vor dem rechten Wehrfeld; rechts: Baustelle mit gefülltem Schlauchwehr

Nach dem ersten Winter wurden im Rahmen eines Probebetriebs erste größere Wasserverluste beobachtet, die auf eine Beschädigung der Membran zurückgeführt wurden. Nach zwei Jahren Betrieb waren die beiden Schlauchmembranen bereits so stark beschädigt, dass eine Aufrichtung nicht mehr möglich war. Bei der Trockenlegung des Wehrfeldes wurde festgestellt, dass der rechte Schlauch der Länge nach aufgeschlitzt und der linke Schlauch ebenfalls stark beschädigt war. Das Schlauchwehr wurde daraufhin abgebaut [8].

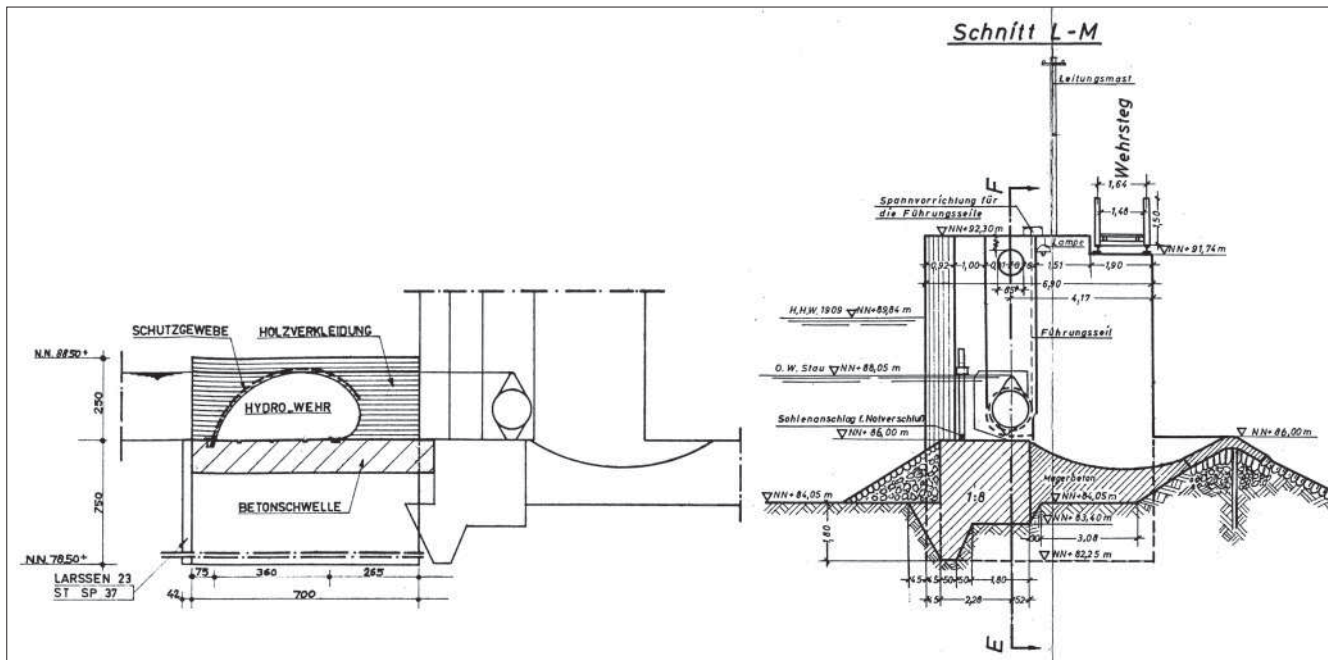
Bild 4: links: Querschnitt des Schlauchwehrs im Oberwasser; rechts: Querschnitt des bestehenden Walzenwehrs [8]

tige Wiedererrichtung des Staus ermöglichen sollten. Neben dem Einbau von Eisabweisern war vor dem rechten, stärker gefährdeten Wehrfeld ein wassergefülltes Schlauchwehr vorgesehen (s. Bild 4).

Die beiden 17,60 m langen und 2,05 m hohen Schlauchwehre bestanden aus einer 4 bis 5 mm dicken Elastomermembran mit einem Polyestergewebe als Festigkeitsträger. Die Schlauchmembran war ausschließlich an der Wehrsohle befestigt und die seitliche Abdichtung sollte alleine über den Anpressdruck gegen die holzverkleideten Wehrpfeiler erfolgen. Als Schutz gegen eventuelle Beschädigungen durch Treibgut oder Geschiebe war eine Schutzmembran aus demselben Material wie der eigentliche Schlauchkörper vorgesehen. Bereits bei der Abnahme der beiden Schlauchwehre im Juli 1975 zeigten sich große Undichtigkeiten der Konstruktion. So wurde im Rahmen einer Druckprüfung ein Wasserverlust von 5 bis 10 m<sup>3</sup>/h festgestellt. Einer der Schläuche entleerte sich sogar innerhalb von 10,5 h vollständig. Die Wasserverluste wurden von dem Hersteller als normal bezeichnet und im Vergleich zu Anlagen in den Niederlanden als eher gering eingestuft. Letztlich konnten die Verluste durch eine Verlängerung der Befestigungsschienen verringert werden.

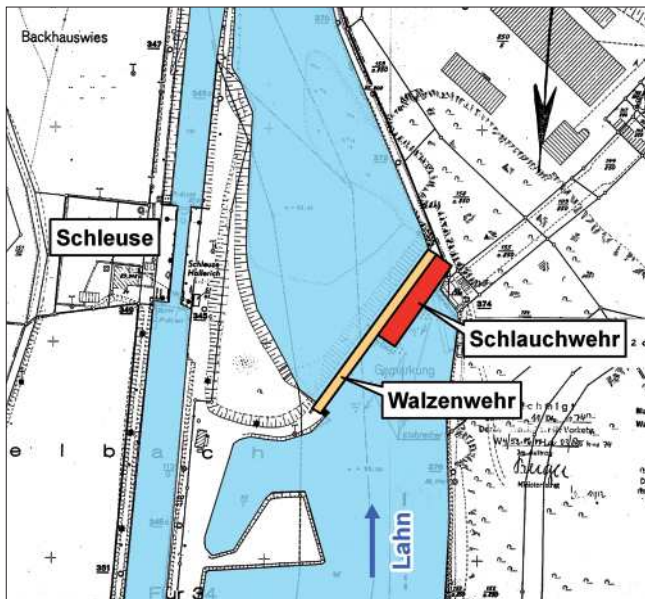
Die Zerstörung der Schlauchwehre in Hollerich ist aber auch im Zusammenhang mit den standortspezifischen Randbedingungen zu sehen: Zum einen durch die schräge Anströmung und zum anderen durch die Lage im Oberwasser der eigentlichen Wehranlage (s. Bild 5). Durch die schräge Anströmung und die damit verbundenen Strömungsablösungen an den holzverkleideten Wehrpfeilern verringerte sich die effektive Wehrfeldbreite. Es ist anzunehmen, dass sich dadurch bei gezogenen Versenkwalzen die Abflusskontrolle in den Querschnitt des Schlauchwehrs verlagerte und im Be-

Bild 5: Lageplan der Lahnstaustufe Hollerich mit dem Schlauchwehr [8]

reich der abgelegten Membrane schwach schießender Abfluss auftrat. Durch die Turbulenzen in der Strömung und die fluktuierenden Sohlschubspannungen wurden die Schlauchmembrane zusätzlich zu Schwingungen angeregt, das Treibgut verfrachtete sich in den in der Strömung flatternden Membrane und führte zu deren Zerstörung. Die Schutzmembran verstärkte diesen Effekt eher, als dass sie die darunter liegende Membrane vor Beschädigungen schützte, weil sie lediglich an der Befestigungsschiene im Oberwasser befestigt war.

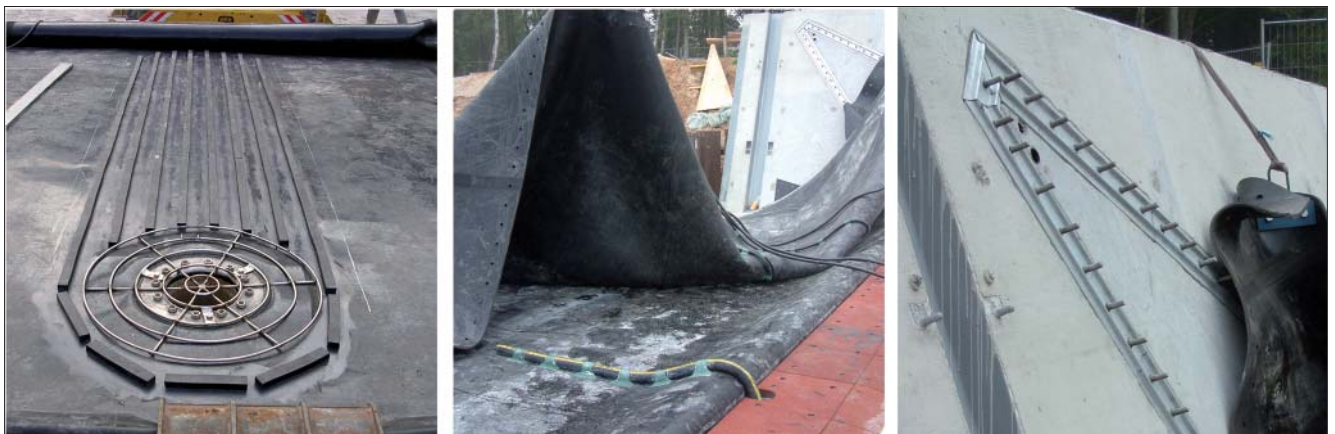
Die Verlegung der Ein- und Auslassöffnungen durch die Membran, die Verlandung der Leitungen durch Sedimente, ein zu geringes Druckgefälle oder fehlende Pumpen waren die Ursachen für die unvollständige Entleerung in Villers devant Mouzon [10]. Beim Sunbury Dam und Mangla Dam waren zusätzlich die Entlüftungsöffnungen blockiert, sodass große Luftblasen im Schlauchkörper verblieben. Durch das Restvolumen im Schlauchkörper wird der Verschluss ungleichmäßig überströmt und Querschwingungen entstehen. Dies führte an beiden Stauanlagen zu Scheuerstellen an der Membranunterseite und gleichzeitig zu hohen Membranspannungen in Querrichtung, denen sogar die Fertigungsstöße am Mangla Dam nicht standhielten [11]. Um die vollständige Entleerung zu gewährleisten, werden heute Sickerplatten (englisch: drain pads) oder Entleerungsleitungen vorgesehen, sodass das Füllmedium auch bei abgelegter Membran den Auslassöffnungen zufließen kann. An den Wehrwangen angebrachte Öffnungen stellen sicher, dass Luft aus dem Schlauchkörper entweichen kann (s. Bild 6).

Bild 6: links: Sickerplatten [12]; Mitte: Entleerungsleitungen; rechts: seitliche Entlüftungsöffnungen im Wehrpfeiler

- Die vollständige Entleerung bzw. Entlüftung des Schlauchkörpers muss jederzeit sichergestellt sein, da ein evtl. verbleibendes Restvolumen im Schlauch zu ungleichmäßiger Überströmung führt und Querschwingungen begünstigt. Durch Absetzbecken bzw. Filter kann der Sedimenteintrag verhindert werden. Sicker- matten und Entlüftungsleitungen sichern die vollständige Entleerung.

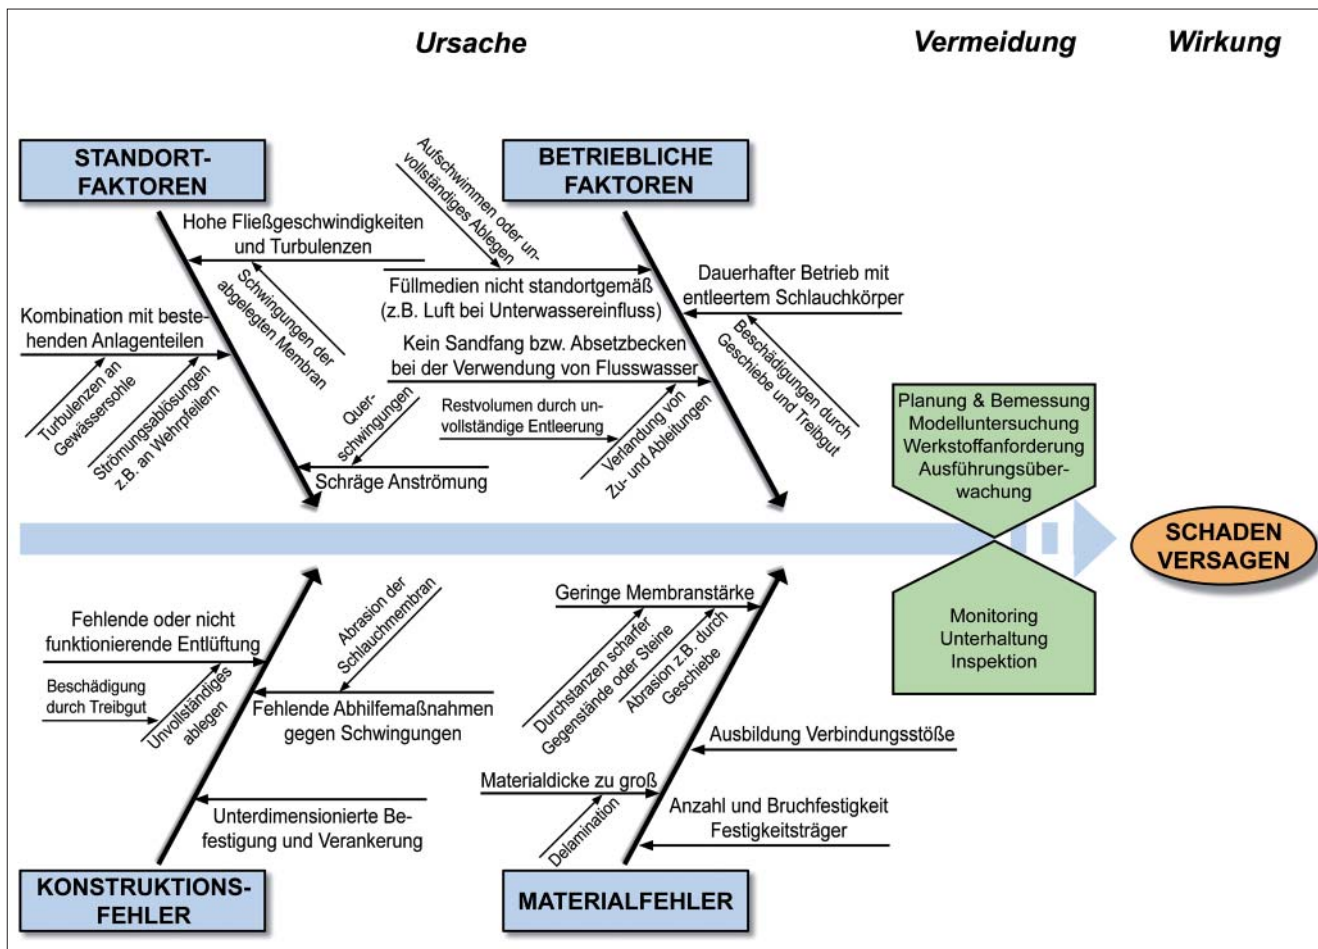
„Wir lernen mehr aus unseren Fehlern als aus unseren Erfolgen“ ist eine wissenschaftlich belegte Lebensweisheit. Daher lohnt sich ein detaillierter Blick auf die oben beschriebenen Schadensfälle. Die Beispiele zeigen, dass Schäden an Schlauchwehren vielfältige Ursachen haben können (s. Bild 7) und meistens ein Zusammenwirken mehrerer Faktoren erforderlich ist, damit es zu einem vollständigen Versagen kommt.

Bild 7: Ursachen für das Auftreten von Schäden an Schlauchwehren
