Machbarkeitsstudie zur Sanierung der Schleuse Bamberg bei laufendem Schleusenbetrieb

Dipl.-Ing. Oliver Stelzer

Bundesanstalt für Wasserbau, Karlsruhe

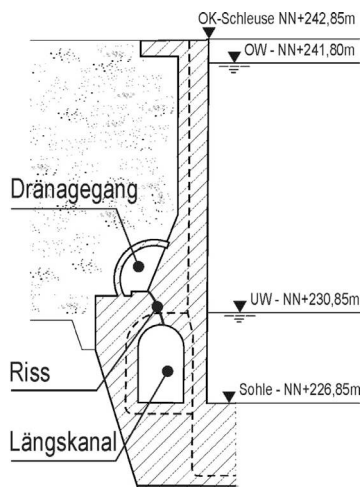
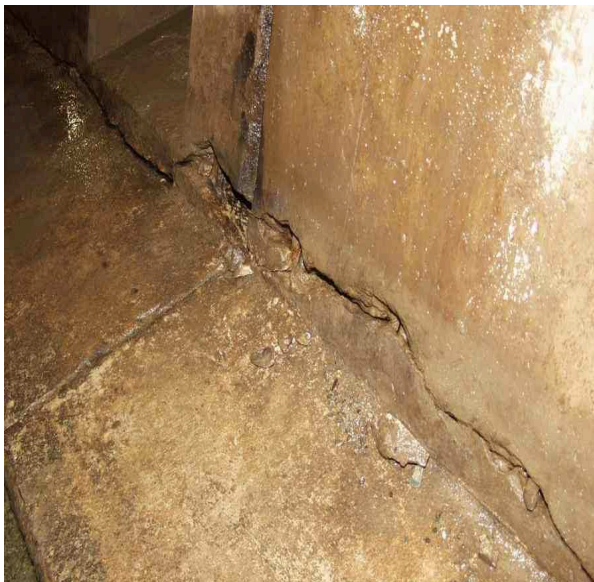
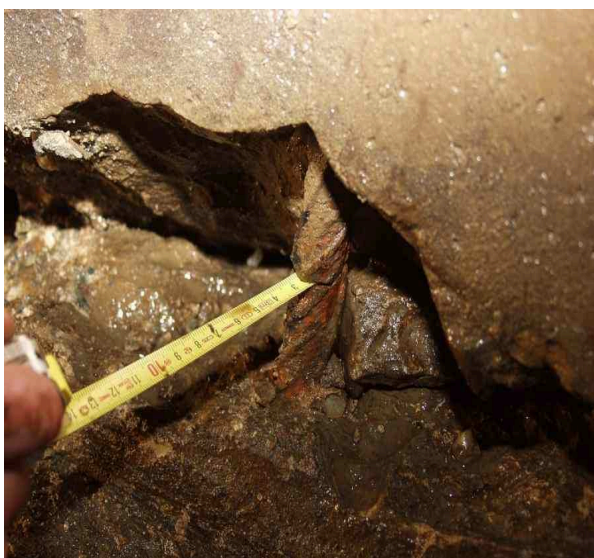
Bild 2: Schadensbild im Kammerquerschnitt (oben), im Dränagegang mit horizontalem Trennriss (mitte) und Detail mit gerissenem Bewehrungsstab (unten)

Im März 2004 wurde seitens des WSA Nürnberg auf Rissbildungen an der Kammerwand der Schleuse Bamberg hingewiesen. Bei dem beobachteten Schaden handelte es sich um eine ausgeprägte Längsrissbildung im Bereich des Drainageganges in der östlichen Kammerwand. Der nach unten verlaufende Riss setzt sich bis in den Längskanal fort und war bei Oberwasserstand in der Schleusenammer extrem wasserführend. Das punktuelle Freilegen der äußeren vertikalen Biegezugbewehrung ergab, dass mehrere Bewehrungsstäbe vollständig durchgerissen waren. In den folgenden Abbildungen und Fotos (Bild 2) sind die Lage des Risses im Kammerquerschnitt (oben), eine Ansicht des Risses (mitte) und eines durchgerissenen Bewehrungsstabes (unten) dargestellt.

Die BAW wurde mit der Untersuchung der Schadensursache beauftragt. Auf der Grundlage der durchgeführten Materialuntersuchungen des Bewehrungsstahls und umfangreicher statischer Berechnungen ergibt sich folgendes Schadensszenario: Durch die äußere Belastung (Erd- und Wasserdruck) entsteht ein Trennriss, der sich vom Drainagegang nach unten bis in den Längslauf erstreckt. Dieser Riss bewirkt zunächst keine Abminderung der Standsicherheit. Die Rissbreite ist jedoch relativ groß, da nur wenig Bewehrung vorhanden ist. Durch den Riss strömt in Abhängigkeit vom Schleusenfüllstand Wasser bzw. Luft. Damit sind sehr günstige Korrosionsbedingungen gegeben. Die Korrosion führt zu Materialabtrag und Korrosionsnarben an der Stahloberfläche, was lokal zu zyklisch veränderlichen Spannungsspitzen führt. Dadurch entstehen Spannungsschwingbreiten, die größer als die mittleren Werte aus den statischen Berechnungen sind und letztendlich zum Ermüdungsbruch im Stahl führen. Durch diesen Sachverhalt wurde das Ergebnis der Stahluntersuchung mit Schwingungsrissskorrosion als Schadensursache bestätigt.

Instandsetzung der geschädigten Kammerwand erforderlich, die für einen längerfristigen Betrieb der Schleusanlage auszulegen ist. Die Sanierung muss unter laufendem Betrieb und unter Berücksichtigung der Baufeldfreihaltung für eine optionale zweite Schleuse neben der bestehenden erfolgen.

Ziel der durchgeführten Machbarkeitsstudie war die Entwicklung einer statisch-konstruktiven und bautechnologisch optimalen Sanierungsvariante, durch die die geschädigte Kammerwand ertüchtigt und der Drainagegang ersetzt werden kann. Die Kammersohle kann unter laufendem Betrieb nicht ertüchtigt werden. Die Verstärkung der Kammerwand ist daher so auszubilden, dass durch die neue Konstruktion keine zusätzlichen Beanspruchungen in der Sohle hervorgerufen werden. Weiter muss die Kammerwand, unabhängig von der Tragfähigkeit der Sohle, standsicher werden. Zur Verstärkung der Kammerwand wurden verschiedene Sanierungsvarianten untersucht und eine massive Verstärkung der vorhandenen Stahlbetonkonstruktion inklusive des erdseitigen Kammerwandstiels gewählt. Dabei sind die Fugen zwischen dem alten und neuen Beton kraftschlüssig auszubilden, so dass die verstärkte Schleusenwand als Monolith wirken kann (Bild 3).

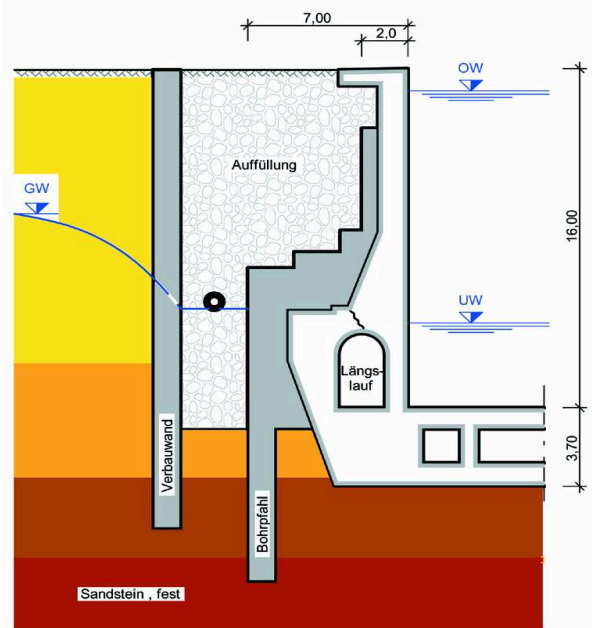
Bild 3: Empfohlene Sanierungsvariante

Die Verstärkung reduziert die Beanspruchung der vorhandenen vertikalen wasserseitigen Wandbewehrung bei Oberwasserstand der Schleuse. Durch die schubfeste Anbindung der neuen Wandkonstruktion an den bestehenden Wandquerschnitt wird die vorhandene vertikale erdseitige Bewehrung entlastet. Die vertikale Zugbewehrung, die in dem neu anbetonierten Wandabschnitt vorgesehen ist, kann ausreichend dimensioniert werden. Die Lage der neuen Drainage neben dem Bauwerk ermöglicht zudem eine massive Rissüberbrückung im Bereich der alten Drainage. Durch die Verbreiterung des erdseitigen Kammerwandstiels wird dessen Steifigkeit erhöht und die Querkraft im kammerseitigen Stiel reduziert. Ebenfalls wird durch die zusätzliche Auflast, auch bei Unterwasserstand der Schleuse, der erdseitige Stiel überdrückt. Die vorhandene, hoch beanspruchte erdseitige Biegezugbewehrung ist für die

Lastabtragung des neuen Systems nicht mehr erforderlich. Die Einbindung der neuen Wandkonstruktion in den tiefer liegenden steifen Sandstein reduziert die Normalkraftbeanspruchung in der Sohlplatte aufgrund der Reduktion der Wandverdrehung deutlich. Die Zugkraft in der Sohle kann rechnerisch bei Oberwasserstand dadurch mehr als halbiert werden. Folglich wird die für den Ermüdungsnachweis maßgebende Spannungsamplitude reduziert und die Lebenserwartung des vorhandenen Betonstahls erhöht.
