Schadensbegutachtung Schleuse Anderten – der mühsame Weg aus der Planlosigkeit

Dipl.-Ing. Matthias Lutz, Bundesanstalt für Wasserbau

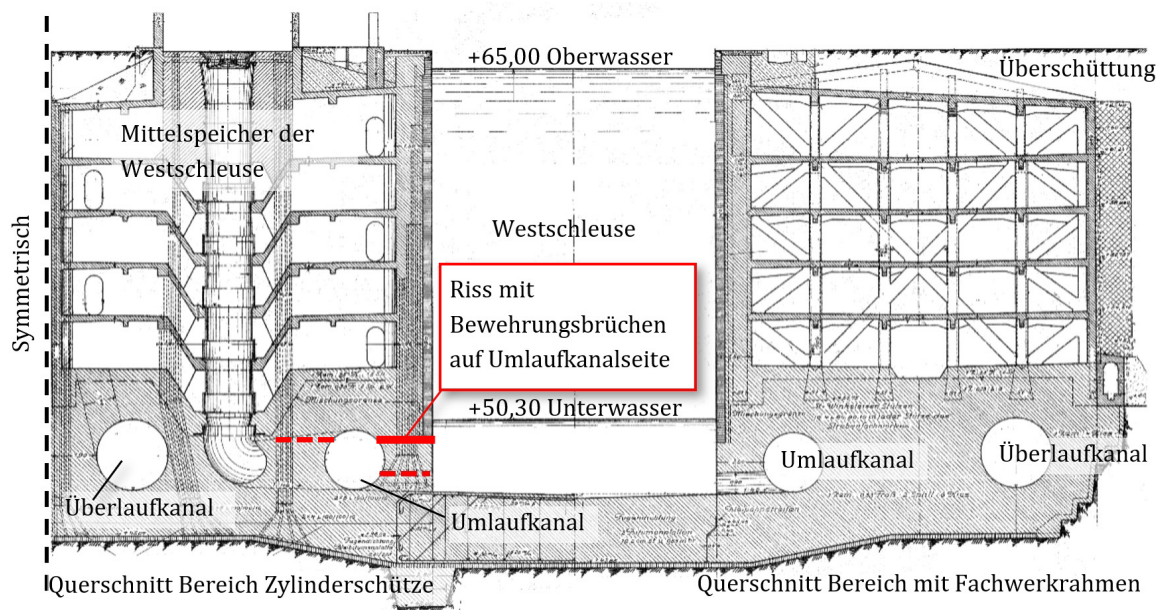
Abbildung 2: Querschnitt durch die Westkammer und die Speicher mit Lage der Schäden im östlichen Umlaufkanal

Das WSA MLK/ESK stellte im östlichen Umlaufkanal der Westkammer der Schleuse Anderten eine deutliche Schadenszunahme an einem kammerseitigen, horizontalen Riss fest. An der kammerseitigen Wand des Umlaufkanals befindet sich auf einer Höhe von rund zwei Metern ein Längsriss mit großer Rissbreite, der nahezu über die gesamte Kanallänge verläuft und sich auch auf der zur Kammerwand abgewandten Seite des Umlaufkanals in vergleichbarer Höhe weiter in den Querschnitt fortsetzt (Abbildung 2 und 3). An mehreren Stellen liegen senkrechte Bewehrungsstäbe mit Korrosionserscheinungen frei (Abbildung 4). Einige Bewehrungsstäbe sind durchgerissen. Auch von der Kammer aus betrachtet ist eine in Längsrichtung über weite Strecken aufgehende Fuge im Übergang der Verklinkerung zum betonierten Bereich vorhanden (Abbildung 3).

Schadens in der Kammerwand insbesondere im Winter, während sich die Arbeitsfuge zwischen den beiden kreisrunden Öffnungen im Querschnitt (Abbildung 2) im Sommer öffnet.

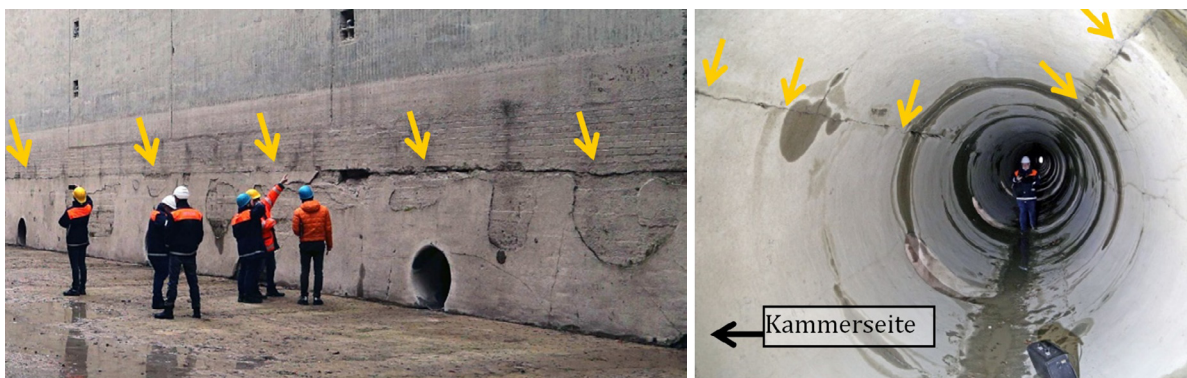
Abbildung 3: Ostwand der Westkammer mit sichtbarem Riss (links), horizontale Risse im östlichen Umlaufkanal der Westkammer (rechts)

Im Rahmen der Untersuchungen wurden zunächst Betonbohrkerne und Bewehrungsproben aus geschädigten Bereichen zur Ermittlung von Baustoffkennwerten entnommen. Die an entnommenen Bohrkernen festgestellte Durchgängigkeit des Risses über die gesamte Wanddicke bestätigte die Vermutung, dass es sich bei dem Riss um eine geschädigte Arbeitsfuge handelt. Verschmutzungen und Ablagerungen weisen auf eine starke Durchströmung des Rissbereichs hin und darauf, dass der Verbund zwischen dem Beton und dem Mauerwerksvorsatz der Kammerwand in horizontaler Richtung stark gestört bzw. nicht mehr vorhanden ist.

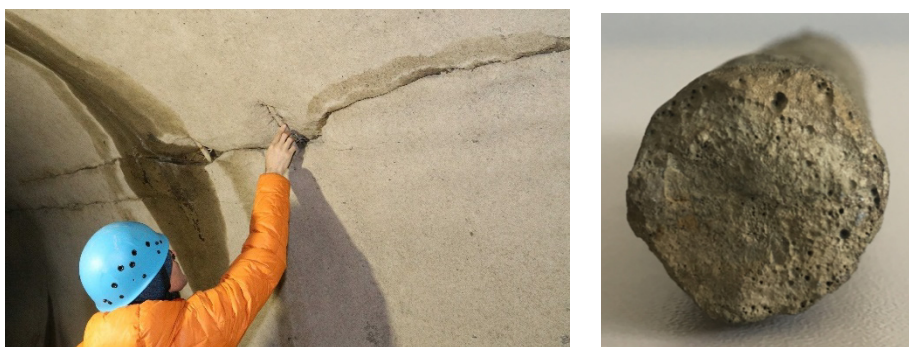
Abbildung 4: Durchtrennte Bewehrung im Riss im östlichen Umlaufkanal der Westkammer (links), Bewehrungsprobe nach dem Beizen (rechts)

Die entnommenen Proben der Bewehrungsstäbe im Schadensbereich sind an den freiliegenden Stellen mit leichtem flächigem Querschnittsverlust korrodiert. Eine eindeutige, ausgedehnte Einschnürung des Querschnittes im Bruchbereich ist nicht erkennbar (Abbildung 4). Durch die intensive Durchströmung des Risses mit Wasser kann es zu einer Auslaugung des Betons und einer damit verbundenen Depassivierung der Bewehrung kommen. Die Korrosion der Bewehrung wird dadurch ermöglicht bzw. begünstigt.

Durch die beschriebenen Zwangsverformungen werden größere Dehnungen in der Umfassungsbewehrung des Umlaufkanals hervorgerufen. Die Durchströmung des Risses im Beton und die begünstigte Bewehrungskorrosion sorgen für eine weitere Schädigung der Bewehrung. Das Durchtrennen der Bewehrungsstäbe ist höchstwahrscheinlich die Folge einer kombinierten Einwirkung von mechanischer Beanspruchung und Bewehrungskorrosion.

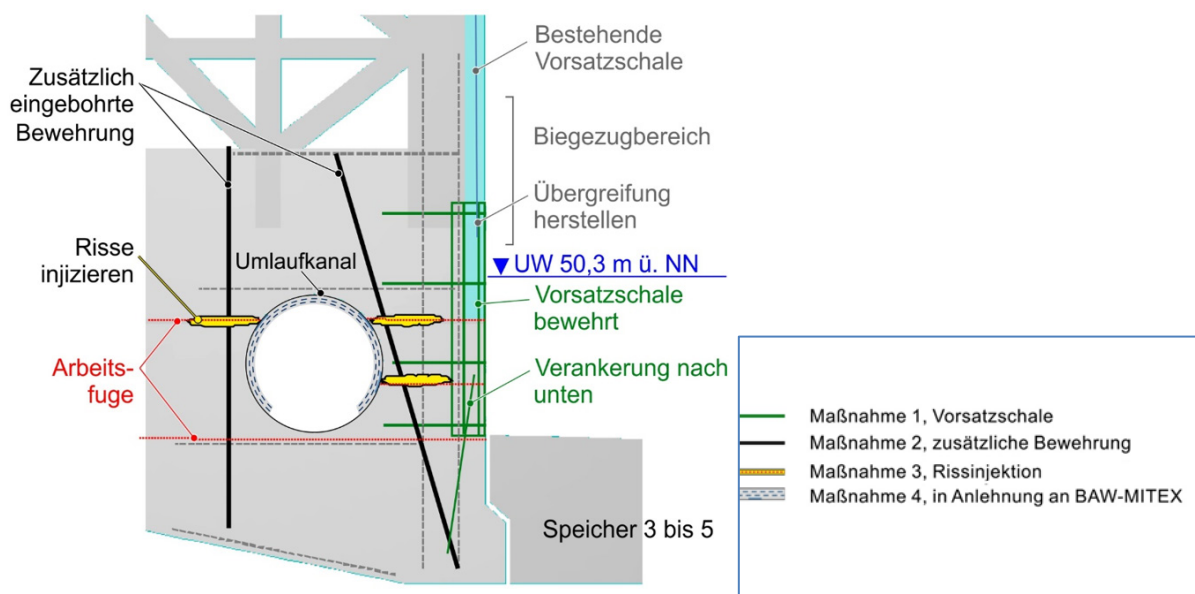
Abbildung 5: Skizze zu Instandsetzungs- und Ertüchtigungsmaßnahmen

Zur Instandsetzung der Kammerwand wurde eine bewehrte und verankerte Vorsatzschale (Maßnahme 1) empfohlen (Abbildung 5). Die eingebaute Bewehrungsmenge in der Vorsatzschale muss mindestens der rechnerisch erforderlichen Bewehrungsmenge entsprechen.

Durch das Einbohren von zusätzlichen, vertikalen Bewehrungsstäben seitlich des Umlaufkanals (Maßnahme 2) können die weiterhin zu erwartenden Rissverformungen reduziert werden. Sie erhöhen die Wirksamkeit und Dauerhaftigkeit einer außerdem empfohlenen Rissinjizierung (Maßnahme 3) mit zementgebundenen Materialien.

Schließlich sollen die Umlaufinnenkanalflächen durch eine flächige Applikation eines Spritzmörtels in einer Schichtdicke von etwa 30 mm instandgesetzt werden. Es wurde angeregt, im Rahmen einer Probeinstandsetzung hierfür den Einsatz einer textilbewehrten Spritzbetonschicht gemäß BAWMerkblatt MITEX „Flächige Instandsetzung von Wasserbauwerken mit textilbewehrten Mörtel- und Betonschichten“ (2020) zu planen (Maßnahme 4).
