## **Ausgewählte Aspekte der Zusammenarbeit auf dem Gebiet der Geotechnik**

Mitteilungsblatt der Bundesanstalt für Wasserbau

# Ausgewählte Aspekte der Zusammenarbeit auf dem Gebiet der Geotechnik

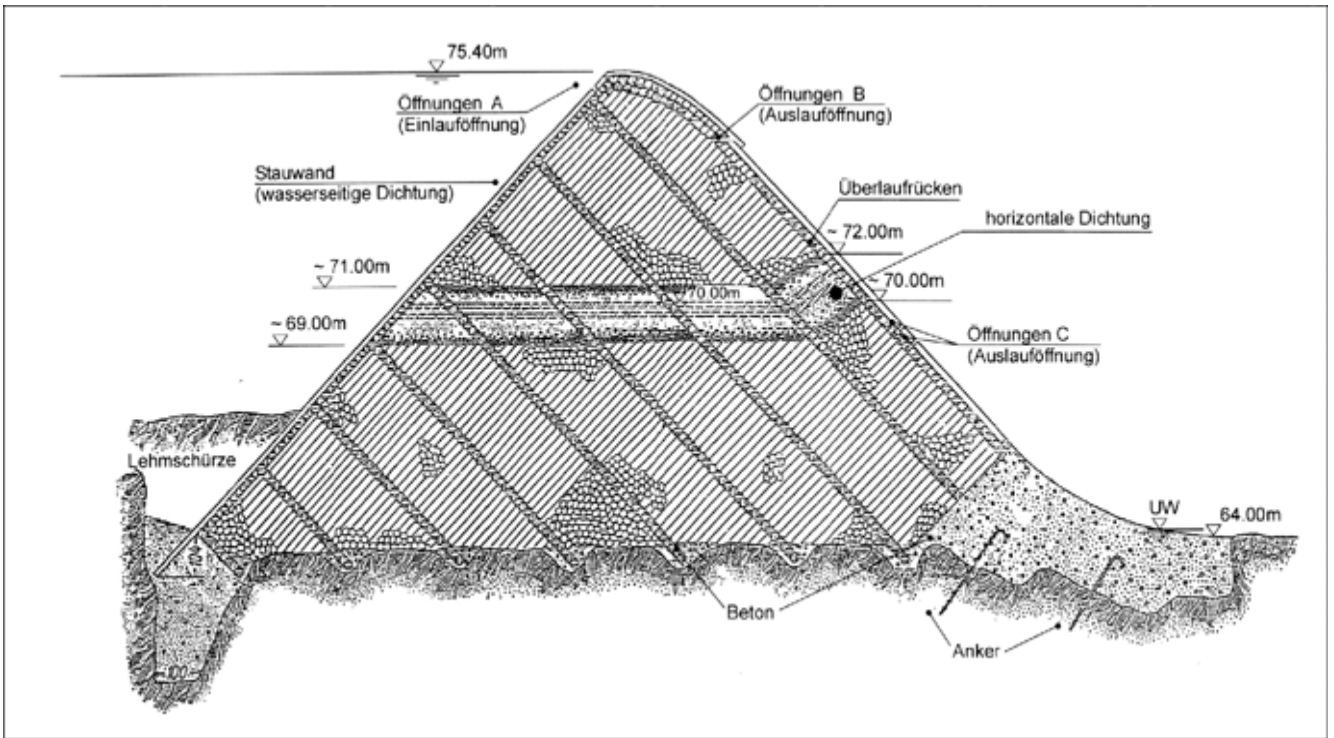
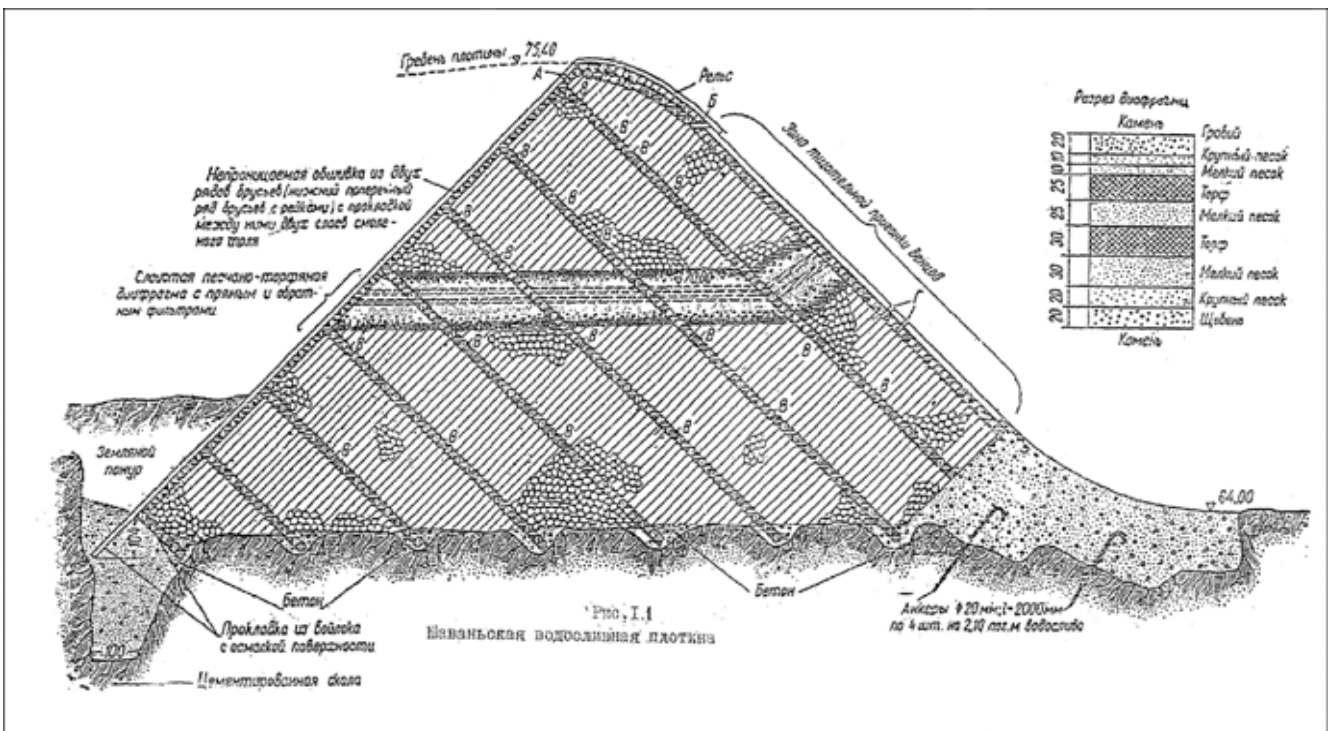
Bild 1: Querschnitt durch das Schwan-Wehr

Рис. 1: Поперечное сечение шаванской плотины

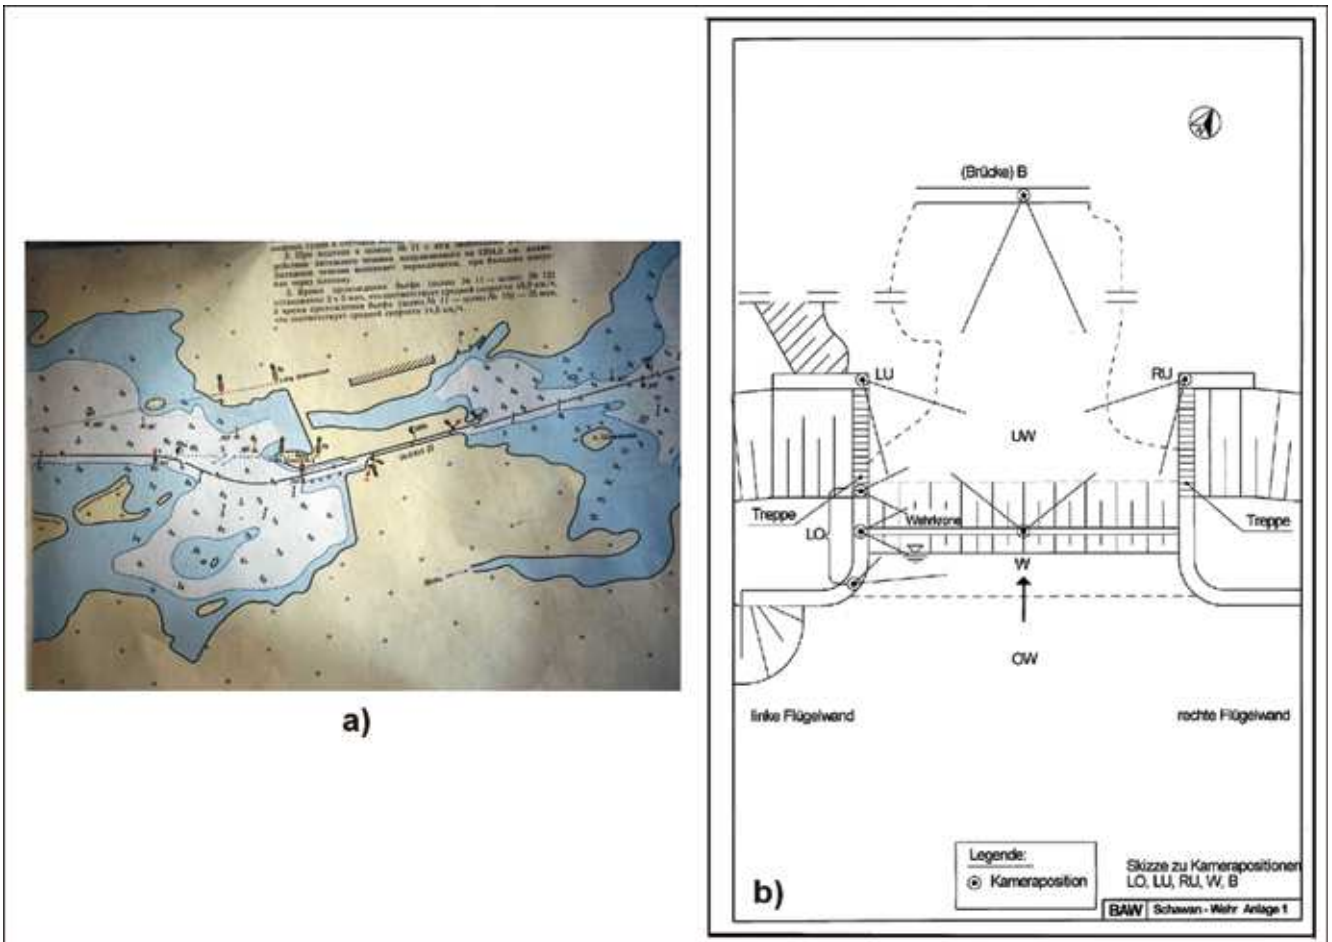
Bild 2: Lage des Schawan-Wehrs (a) und Lage der Kamerapositionen (b)

Рис .2: Схема шаваньской плотины (а) и места установки фотокамер (б)

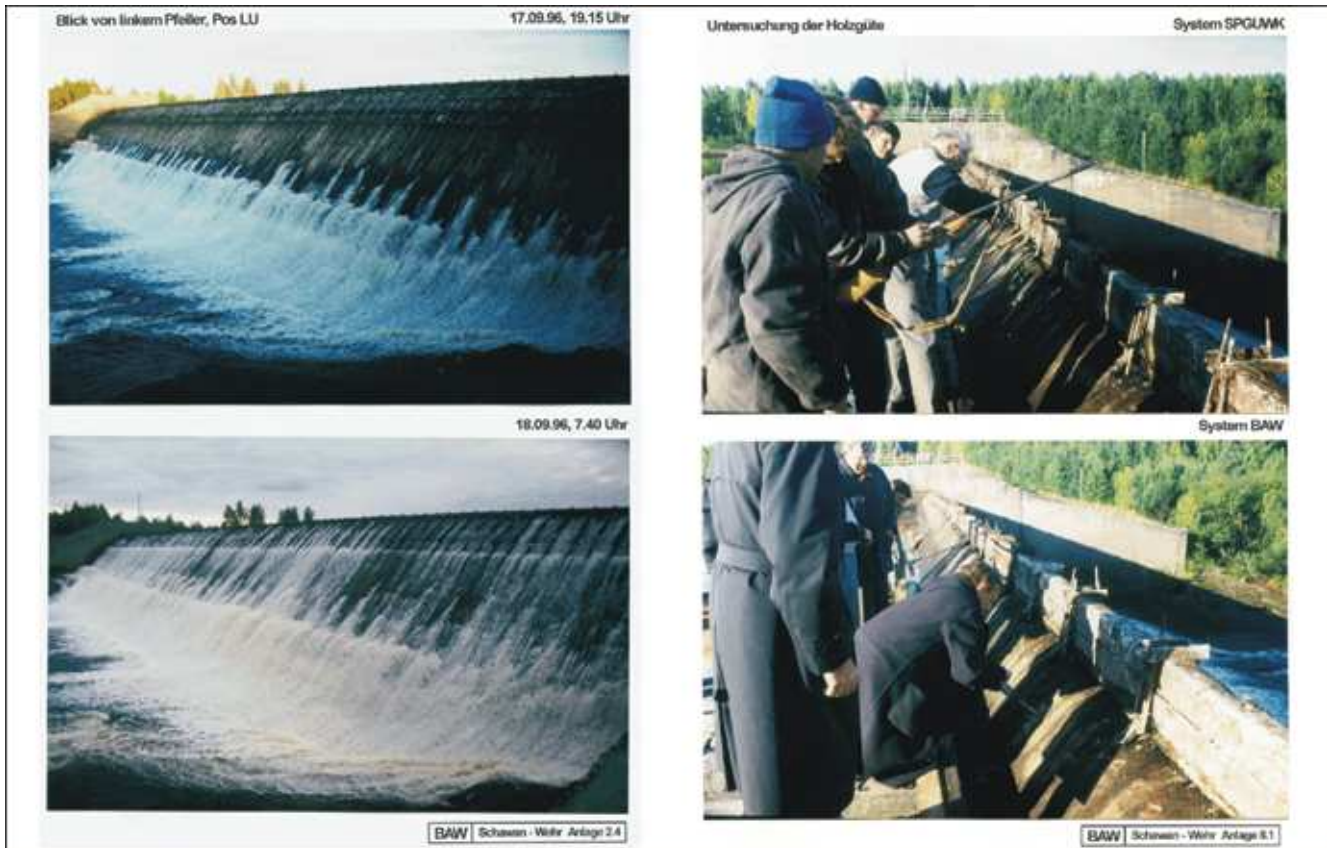
Die Untersuchungen der russischen Seite (1991) zur Abschätzung der Lebensdauer wurden 1996 durch gemeinsame Messungen und Beobachtungen ergänzt und die Standsicherheit neu bewertet. Das Messprogramm sah vor:

- Durchflussmessungen (Abfluss)
- Geschwindigkeitsmessungen (Durchströmung) mittels Farbversuch
- Holzgüteprüfung durch indirekte Methoden (Schlaggerät bzw. Eindringmessung von Stahlkugeln)
- Sickerstreckenbeobachtung bei Stauveränderung fotografisch von verschiedenen Kamerapositionen aus (Bilder 2 und 3).

- Die Lebensdauer ist noch nicht erschöpft, d. h. einige Jahre kann das Wehr noch ohne Sanierung stehen bleiben.
- Für die Zeit bis zur Sanierung ist ein Messprogramm vorgeschlagen, mit dem die Zustandsveränderungen dokumentiert werden können.
- Zur Sanierung des Wehres sind Vorschläge gemacht.

**Bild 3:** Durchströmung des Schwanen-Wehres (Abstau, Wiederaufstau) und Güteprüfung des Holzbaustoffs

**Рис. 3:** Фильтрация через тело шаваньской плотины (с понижением уровня и повторным его повышением) и испытание качества древесины

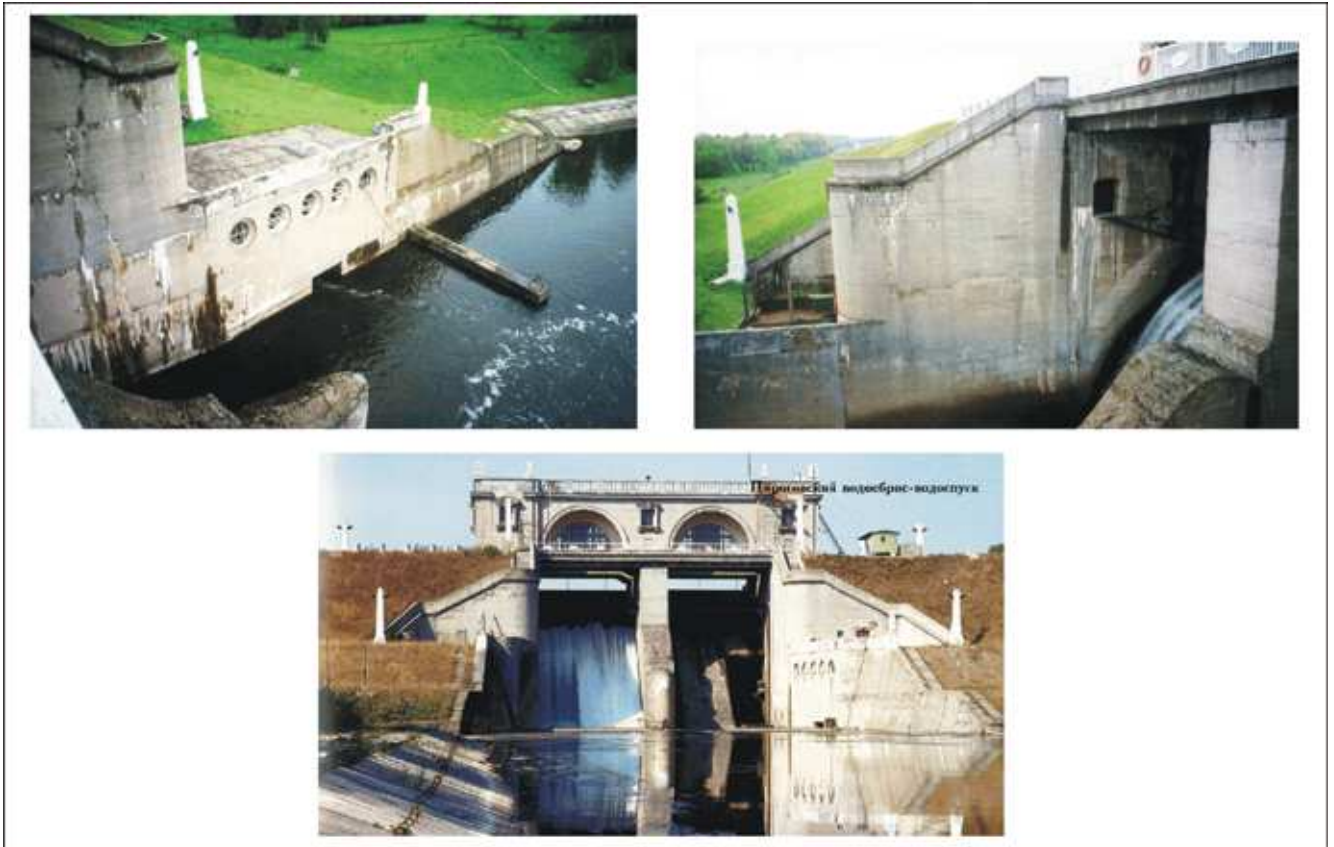
**Bild 4:** Wehr und Kraftwerk am Pirogowski-Staudamm  
*Рис. 4:* Плотина и ГЭС пироговской водоподпорной дамбы

Die komplexe Geologie des Standorts (mächtige quartäre Gletscherablagerungen unter schluffigen Sanden und Moränenlehmböden an der Talflanke) und die Nähe des Bauwerks zum Talhang ließen schon beim Bau Probleme auftreten, die vor allem durch den gespannten zweiten Grundwasserhorizont verursacht wurden. Die langfristig durchgeführten Wasserstandsmessungen zeigten hohe Wasserdrücke unter und hinter den Bauwerken, die vor allem die Böschungen des Talhangs und des Flusses im Ablauf gefährdeten. Außerdem wurden seit Jahren Vernässungen in den Böschungen und im Gelände beobachtet.

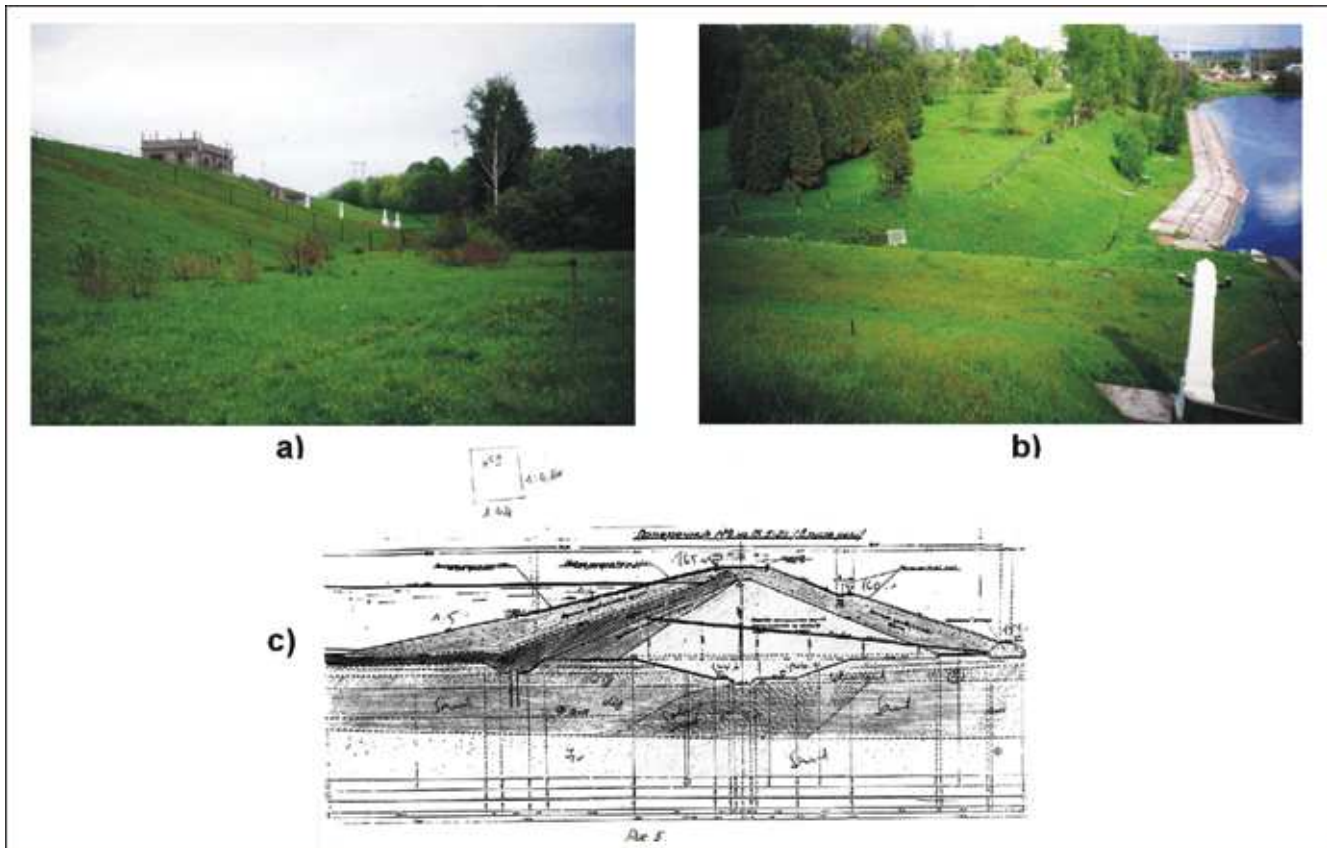
Bild 5: Pirogowski-Staudamm (a), Blick auf Talflanke (b) und Querschnitt Nr. 9 (c)

Рис. 5: Пироговская дамба (а), вид долинного склона (б) и поперечное сечение нр. 9 (в)

Der schon erwähnte Staudamm mit etwa 1100 m Länge, in den das Wehr integriert ist (Bild 5), wurde ebenfalls begutachtet. Dazu wurden nachträglich mehrere Querschnitte, die unterschiedlichen Dammaufbau und unterschiedliche Untergrundverhältnisse aufweisen, auf ihre Standsicherheit im jetzigen Zustand und im sanierten Zustand mit Hilfe von Grundwassermodellen untersucht (Bild 6). Die Sanierungsvarianten unterschieden sich durch die Art der zusätzlichen Dichtung, der Lage und Kapazität von Entlastungen und dem Umbau der Böschung im Unterwasser.

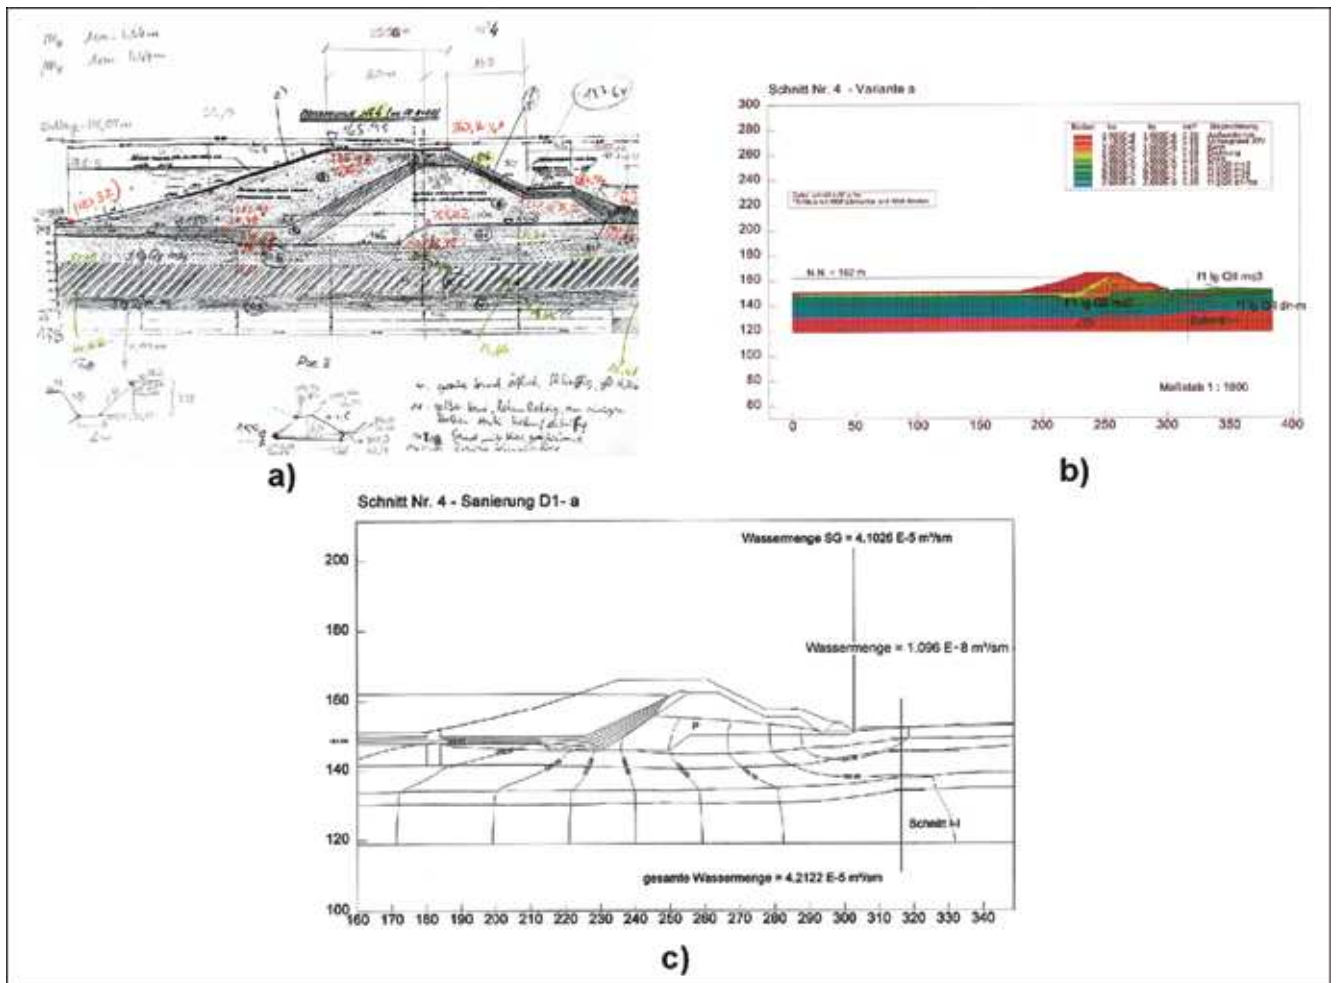
Bild 6: Pirogowski-Staudamm - Schnitt Nr. 4 (a), Netzaufbau des Grundwassermodells (b) und Potenzialnetz einer Sanierungsvariante (c)

Рис. 6: Пироговская дамба - сечение нр. 4 (а), построение решеток модели грунтовых вод (б) и сеть потенциалов варианта выздоровления сооружения (в)

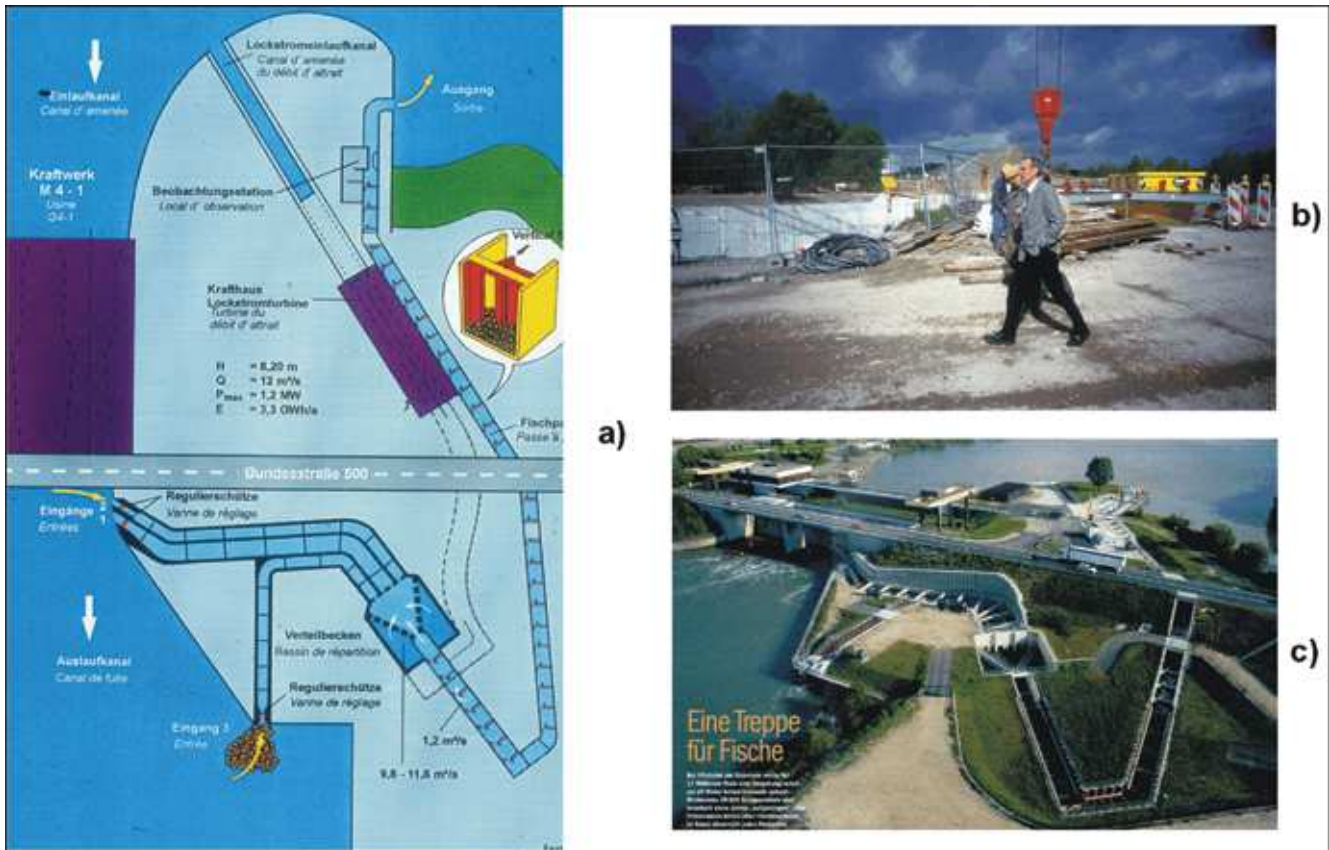
- Gründung einer Turbine im Bereich einer Durch- und Unterströmung im Absperrdamm
- Gründung eines Verteilbeckens in der Kraftwerkswange
- Durchbruch von 5 Öffnungen (3 im UW, 2 im OW) in meterdickem Beton der Kraftwerkswangen gegen den vorhandenen Wasserdruck
- Unterfangung einer stark befahrenen Bundesstraße für Fischtreppe und Ablaufrohr der Turbine
- Verlegung vorhandener Anlagen (z. B. Eiskanal)

**Bild 8:** Fischpass Iffezheim – Lage (a), Baustelle (b) und Draufsicht (c)  
**Рис. 8:** Рыбопропускное сооружение гидроузла Иффещхайм - размещение (а), стройплощадка (б) вид сверху (в)

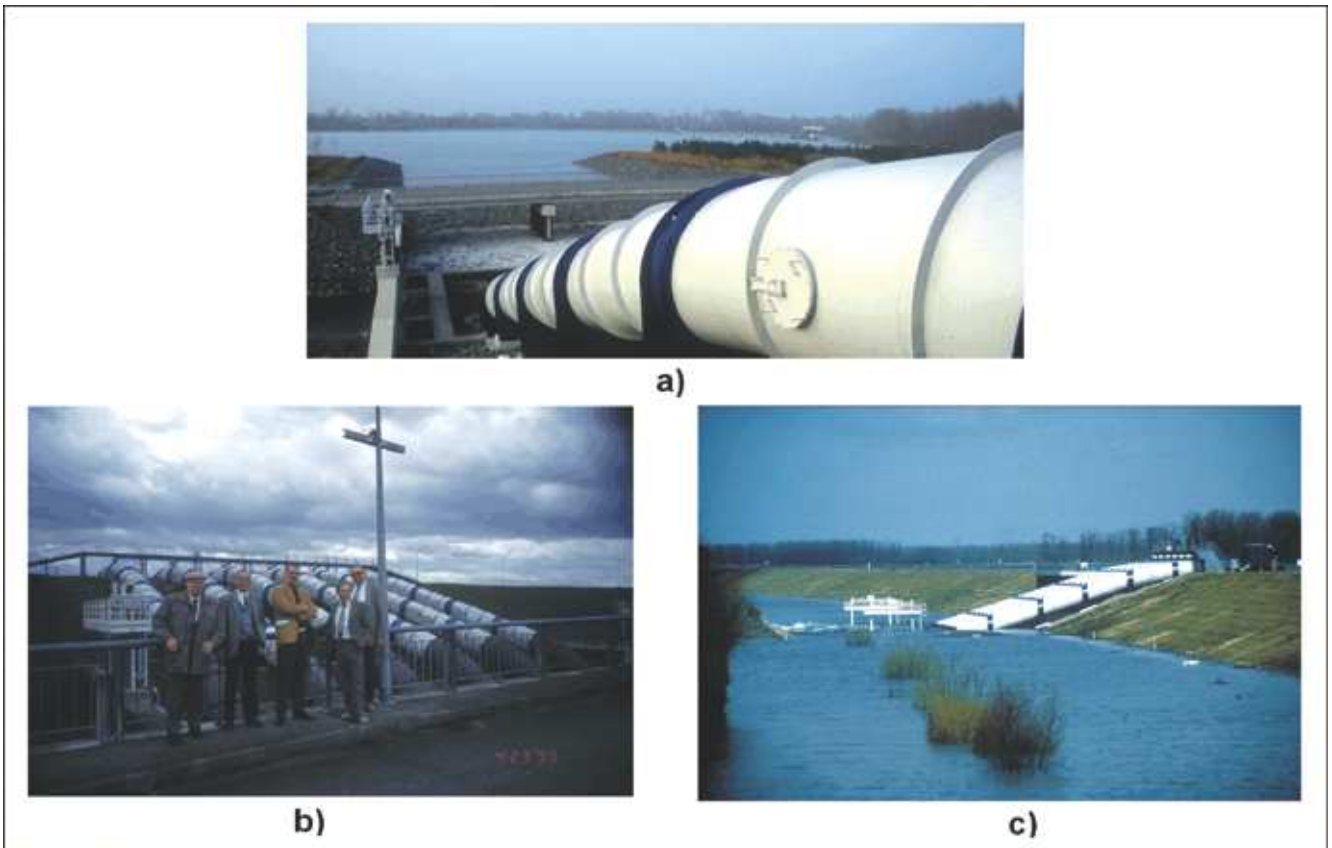
**Bild 9:** Hebeanlage am Rheinseitendamm – Blick auf Rückhaltebecken (a), Blick auf Rheindamm ohne (b) und mit gefülltem Becken (c)

**Рис. 9:** Сифонное сооружение на боку вой дамбе Рейна, вид аккумулирующего водохранилища (а), вид рейнской дамбы с опорожненным водохранилищем (б) и в наполненном виде (в)

die Strömungskräfte des Wassers beim Einlauf (Erosionsproblem) und die Standsicherheit des Damms beim Leeren des Beckens.
