Tritschler, Christian; Bruns, Michael; Binder, Günter
Kathodischer Korrosionsschutz am Überbau der
Schleusenbrücke Iffezheim

Kathodischer Korrosionsschutz am Überbau der Schleusenbrücke

Iffezheim

Dipl.-Ing. C. Tritschler (WSA Freiburg), Dipl.-Ing. M. Bruns (Ing.-Büro Raupach, Bruns und Wolff, Aachen), Dr. rer. nat. G. Binder (BAW)

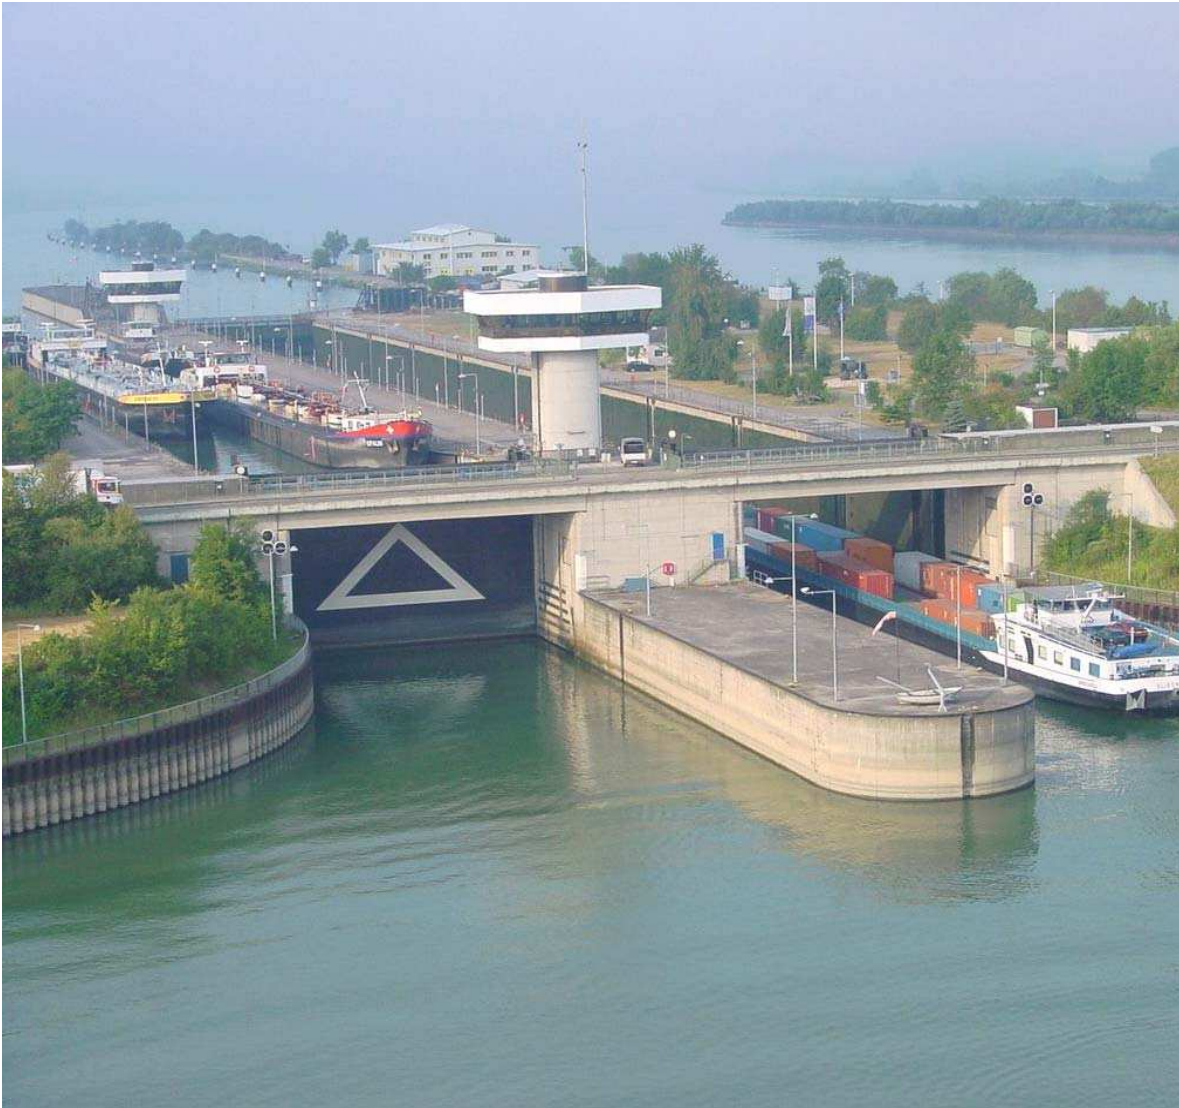
An der Schleusenanlage Iffezheim queren vorgespannte Hohlkastenbrücken mit einer Stützweite von 25 m und asymmetrischem Brückenquerschnitt den Rhein (Abb. 1). Die in Längsrichtung eingebauten Spannglieder befinden sich ausschließlich in den Stegen der Hohlkästen. Im Zuge der Brückenprüfung durch das Wasser- und Schifffahrtsamt (WSA) Freiburg wurden Korrosionsschäden an der schlaffen Bewehrung festgestellt.

Bild 1: Schleusenanlage Iffezheim mit Brücke B 500

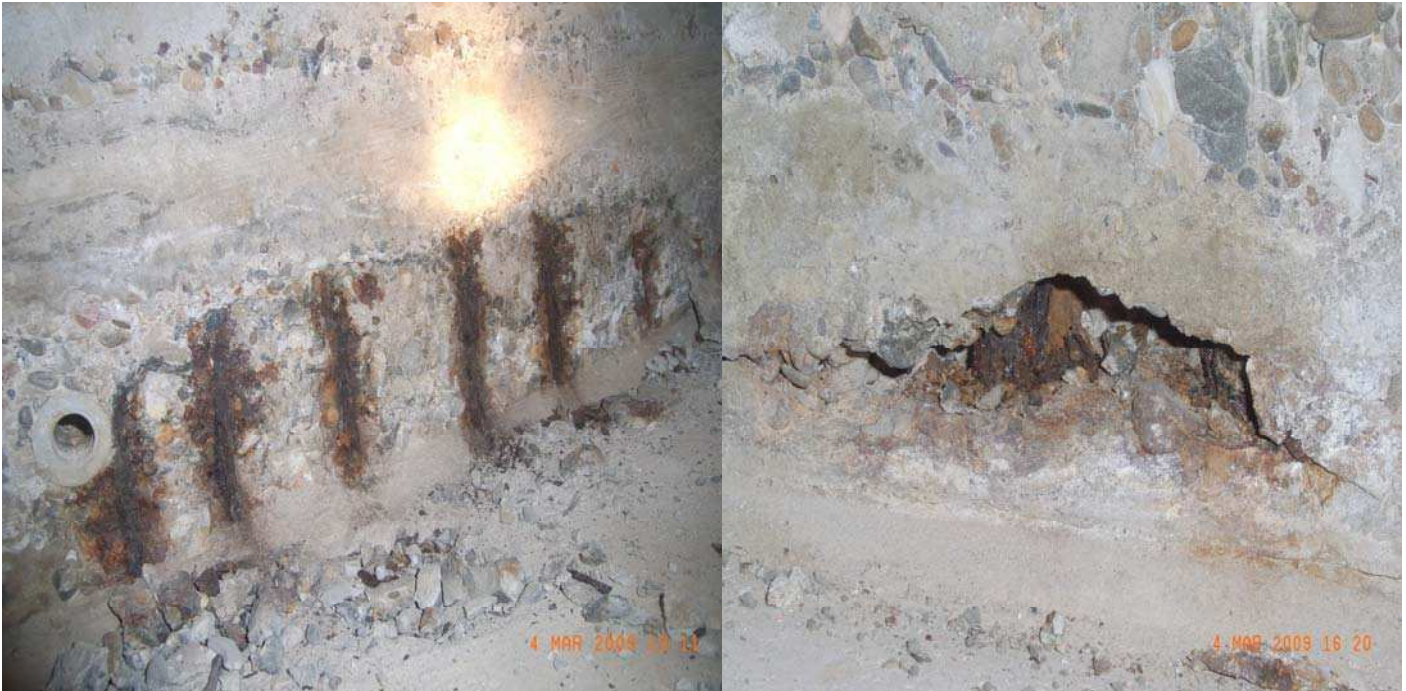
Neben Abplatzungen sind auch erhebliche Querschnittsverluste an der freigelegten Bügelbewehrung in den Hohlkastenwänden oberhalb der Bodenplatte gemessen worden. Die Ursache war ein Tausalzwassereintritt über damals planmäßig eingebaute Dampfdruckentspannungsröhrchen und Tropfüllen.

Während die schlaffe Bewehrung der Bodenplatte keine nennenswerte Korrosion erkennen ließ, waren die Bügelschenkel in den Wänden in unterschiedlichem Ausmaß betroffen: Diese reichten von bis zu 23 % Abrostung des Querschnitts im östlichen und bis zu 59 % Abrostung im westlichen Teil des Überbaus (Abb. 2).

Insbesondere die geringe Betondeckung mit Schalungsfehler, Kiesnester und poröser bzw. minderfester Beton, beschleunigten das Eindringen der Chloride und somit die Korrosion. Die Hüllrohre und freigelegten Litzen zeigten hingegen keine Korrosionserscheinungen und waren einwandfrei verpresst.

Bild 2: Korrosionsschäden mit starker Querschnittsminderung; Hüllrohre in Ordnung

Im Fall der großflächig von Bewehrungskorrosion betroffenen Bereiche der oberwasserseitigen Hohlkästen kommt aufgrund der o.g. beengten Platzverhältnisse nur der Kathodischen Korrosionsschutz (KKS) der Bewehrung (Instandsetzungsprinzip K) infrage. Ein großflächiger Abtrag des chloridkontaminierten Betons ist dabei nicht erforderlich und weitere Korrosion wird unmittelbar nach der Instandsetzung unterbunden, weshalb dieses Instandsetzungsprinzip empfohlen wurde.
