Dresdner Wasserbauliche Mitteilungen

Hochwasserrisiken im Osterzgebirge – eine historische Retrospektive.

Flood Risks in the Eastern Erzgebirge Mountains – a historical Survey.

Petra Walther, Reinhard Pohl

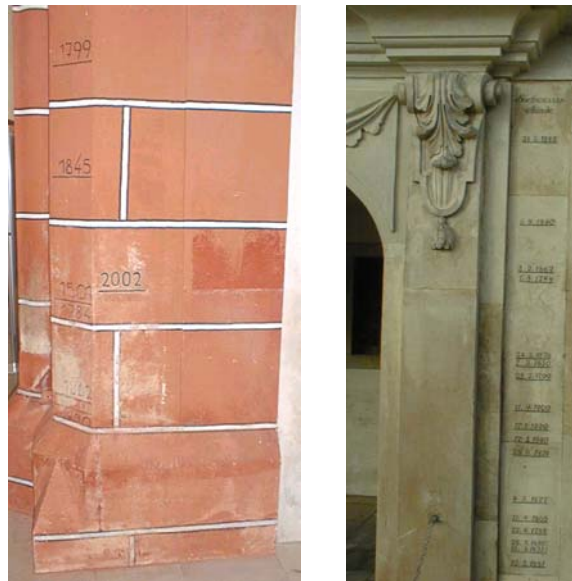
Abbildung 2: Elbwasserstände in der ehemaligen Franziskanerkirche Meißen (links) und am Wasserpalais des Schlosses Pillnitz (rechts) (Fotos: Pohl)

wasserstand gestanden haben.¹ Die Wasserstandsangaben befinden sich jetzt an einer Säule in der ehemaligen Franziskanerkirche, dem jetzigen Stadtmuseum (Abb. 2). Bei der Benutzung von Hochwassermarkierungen für die Rekonstruktion der Abflussverhältnisse muss im Einzelfall geprüft werden, ob sich die Marken noch an ihrem ursprünglichen Anbringungsort befinden und in welcher Weise sich das Gerinne seit dem Ereignis an der Markierungsstelle und (im Strömen) nach Unterwasser hin verändert hat.

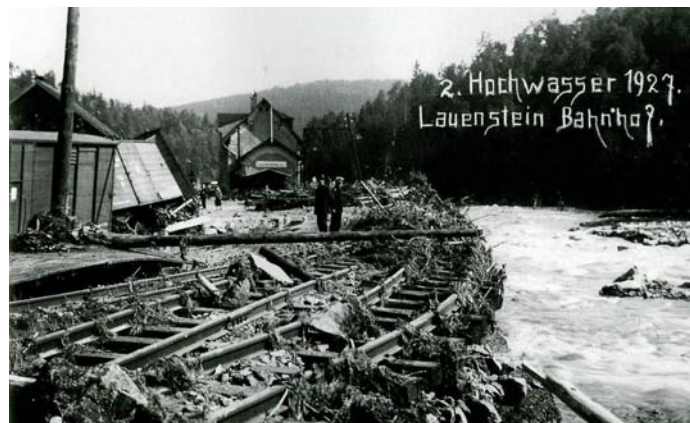
Abbildung 6: Abbildung 1: Bahnhof Lauenstein nach dem Hochwasser 1927

8.-9.7.1927	Wolkenbruchartige Niederschläge in weiten Teilen Sachsens (Vb-Wetterlage). Hoch- wasser der Müglitz. 34 Tote im Gebiet um Lauenstein. Sachschäden: 110 Brücken total zerstört, 160 beschädigt, 20 km Eisenbahnstrecke zerstört, 6 Bahnbrücken zer- stört, 60 km Fernsprechleitungen, 38 Wohngebäude, 150 weitere Gebäude zerstört. Schaden 70 Mio RM, davon 6 Mio an Flüssen. $Q_{\text{Dohna}} \approx 330 \text{ m}^3/\text{s}$. Tagesniederschlag bei Lauenstein: 164 mm, Intensität bis zu 4,5 mm/min. (Denkschrift 1928, Fickert 1934, Jahrhundertflut im Weißeritzkreis 2002, Hochwasserschutz in Sachsen 2002)
September 1934	Schwere Niederschläge im Luchberggebiet. Hochwasserwelle der Briesnitz verursacht Zerstörungen in Glashütte. (Bornschein, Aigner, Pohl 2002)

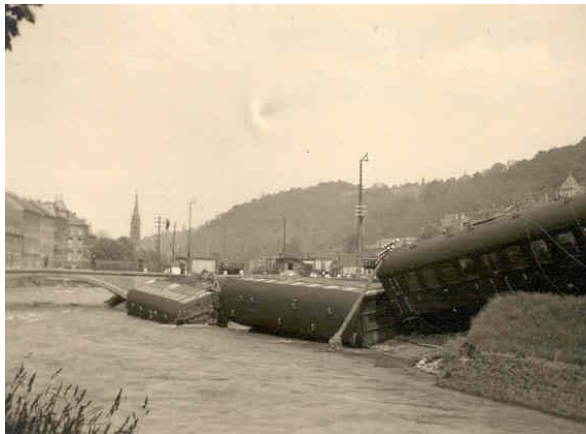
Abbildung 9: Bahnhof Meissen-Triebischtal nach dem Hochwasser 1941 (Foto vom Landratsamt Meissen, Untere Wasserbehörde freundlicherweise zur Verfügung gestellt)

29.- 30.4.1941	Heftige Regengüsse im Einzugsgebiet verursachen eines der großen Hochwasserereignisse in der Triebisch. Uferbefestigungen und die Bahnanlagen im Triebischtal wurden in Mitleidenschaft gezogen. Ein Todesopfer. (G.E.O.S. 2003)
