Machbarkeitsstudie zur Sanierung der Schleuse Bamberg bei laufendem Schleusenbetrieb

Dipl.-Ing. Oliver Stelzer

Bundesanstalt für Wasserbau, Karlsruhe

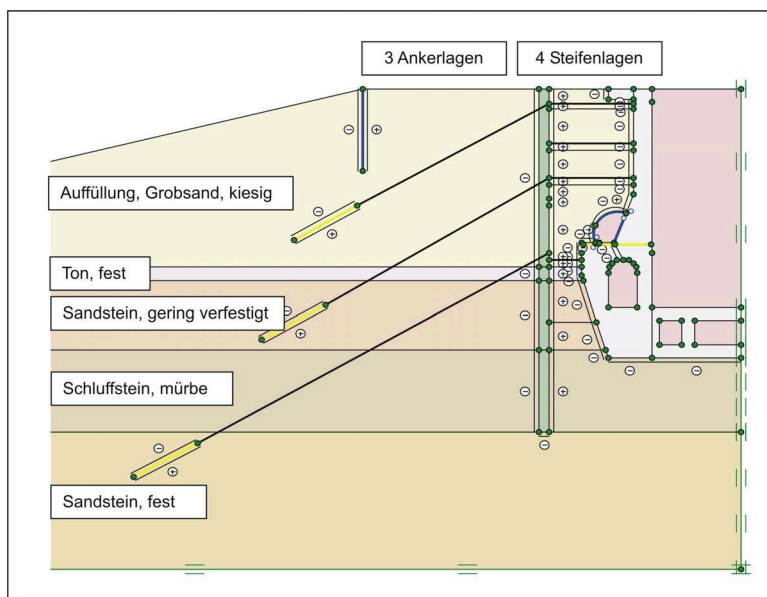
Bild 4: Berechnungsmodell Schleuse Bamberg mit Baugrubenkonstruktion und Baugrundaufbau

Im Zuge der Erarbeitung eines Baugrubenkonzepes wurde ein Berechnungsmodell erstellt, welches die mechanische Kopplung zwischen dem anstehenden Boden, der Baugrubenwand und der Schleuse berücksichtigt. Als Baugrubenverbau ist eine Bohrpfahlwand vorgesehen, die durch drei Ankerlagen rückverankert wird. Da die Bauarbeiten bei laufendem Schleusenbetrieb erfolgen sollen, muss die Kammerwand durch ein aus mindestens vier Lagen bestehendes Steifensystem stabilisiert werden, um die bei Oberwasserstand der Schleuse entstehenden Kräfte abzutragen.

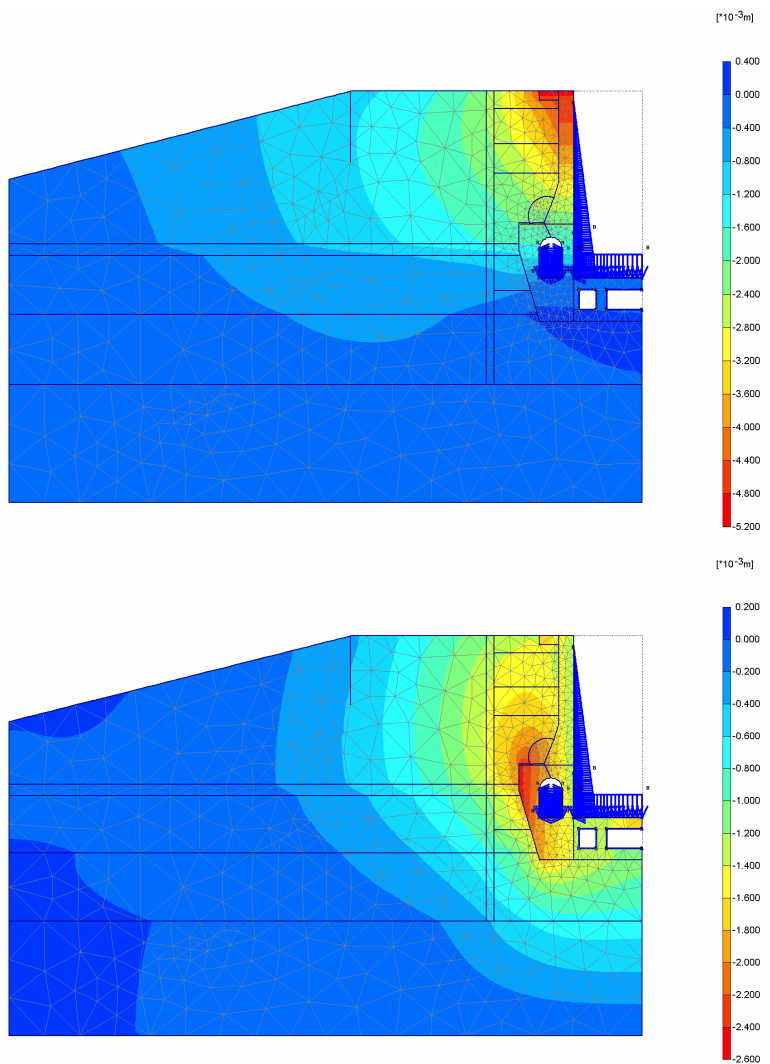
Bild 5: Horizontal- und Vertikalverformungen infolge Schleusenfüllung von Unter- auf Oberwasserniveau

formungen kalibriert. Die berechneten horizontalen Verschiebungen am Wandkopf liegen beim Lastwechsel von Unter- auf Oberwasser bei ca. 5 mm und entsprechen etwa den am Bauwerk gemessenen Verschiebungen von 3 - 5 mm. Die Vertikalverformungen liegen bei ca. 1 - 2 mm und konnten ebenfalls durch Nivellements bestätigt werden. Das Verschiebungsfeld infolge Schleusenfüllung für den Oberwasserstand ist in Bild 5 getrennt für den Horizontal- (oben) und den Vertikalanteil (unten) dargestellt.

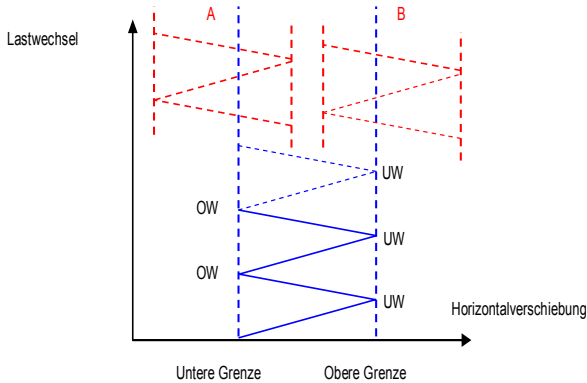
Bild 6: Horizontalverschiebung des Wandkopfes infolge Lastwechsel UW-OW im Ist-Zustand (blau) und mögliche Veränderungen A und B infolge der Herstellung der Baugrube (rot)

der Sanierung nicht über das derzeit vorherrschende Niveau hinaus zu vergrößern. Dazu ist es erforderlich, die Verformungen der Schleuse im jetzigen Zustand, vor Beginn der Sanierung, für den Unterwasser- (UW) und Oberwasserstand (OW) zu ermitteln und die in den einzelnen Bauzuständen auftretenden Verformungen durch Optimierung der Anzahl und Lage sowohl der Anker und deren Vorspannung als auch der Steifen gezielt so zu steuern, dass die Horizontalverformungen der Kammerwand während der Baumaßnahme in der heute vorhandenen Schwankungsbreite bleiben (vgl. Bild 6).

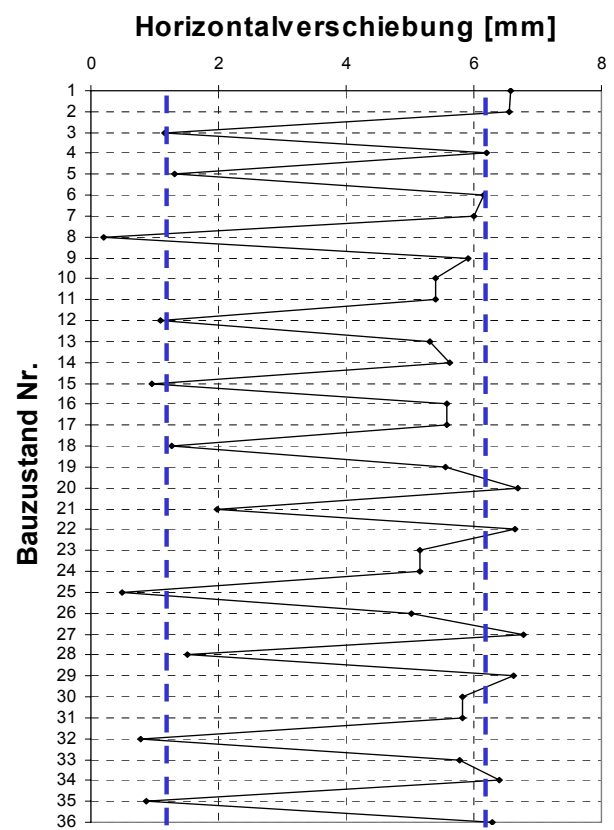
Bild 7: Horizontalverschiebung der Kammerwandkrone in den einzelnen Bauzuständen in [mm]

Die Berechnungen haben gezeigt, dass die Bauwerk-Verbau-Boden-Interaktion während der Sanierung von entscheidender Bedeutung ist. Mit den berechneten Verformungen steht eine Prognose des Systemverhaltens zur Verfügung, die im Rahmen der Bauausführung messtechnisch zu kontrollieren ist. Zur Umsetzung dieser sogenannten Beobachtungsmethode ist die Verformung der Kammerwand und die Entwicklung der Steifenkräfte messtechnisch zu überwachen. Bei eventueller Überschreitung von im Vorfeld festzulegenden Grenzwerten der Bauwerksverformung kann durch Regulierung der Steifenkräfte eingegriffen werden.
