Wellendruckschlagbelastungen auf historische Küstenbauwerke

Die Küste

Von GERALD MÜLLER u. GUIDO WOLTERS

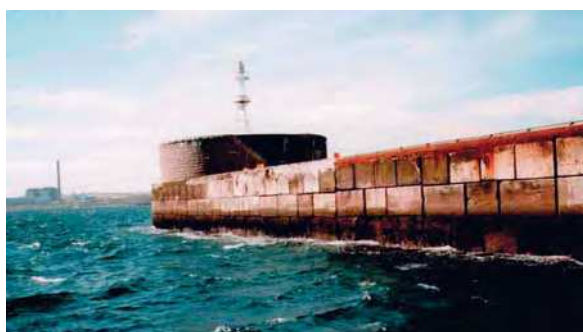
a. Peterhead Breakwater (Schottland)

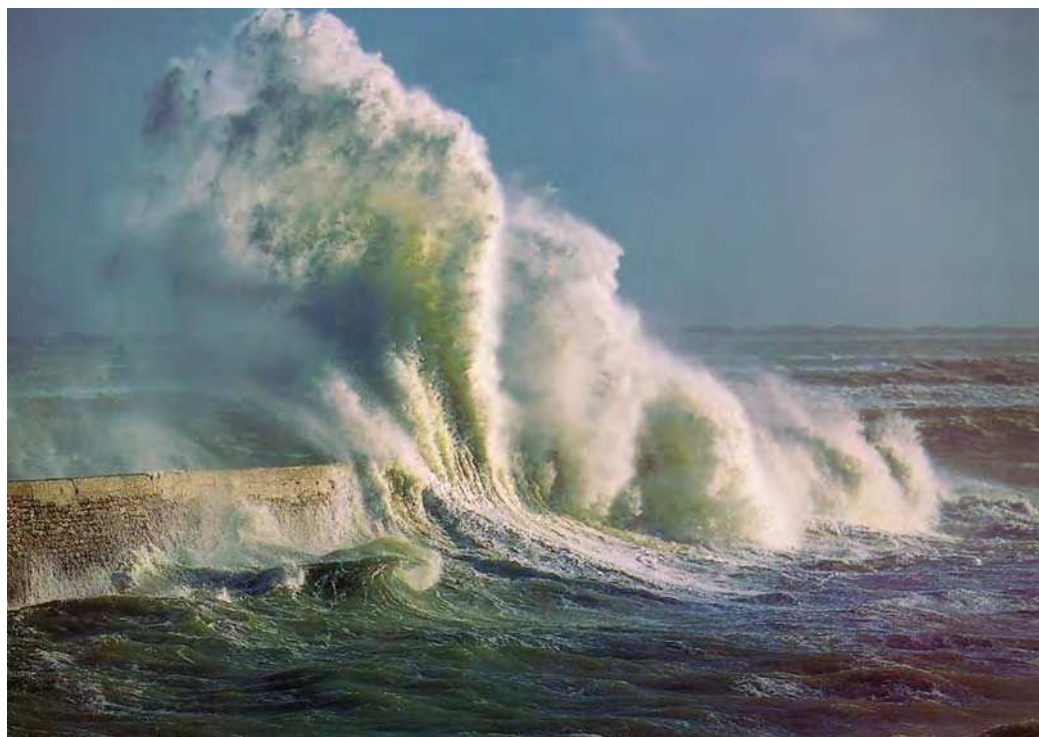
Abb. 2: Wellenbrecher Louannec/Bretagne (© VALÉRIE HACHE, mit freundl. Genehmigung)

nalinseln: „Es wurde berichtet, dass die Höhe der Wassersäule, die durch den Aufschlag der Wellen in die Luft geworfen wurde, bis zu 200 Fuß (67 m) betragen hat. Die fürchterlichen Schläge entfernten zunächst Teile des Blockwerks der Seefront, zerstörten dann das Deck und schließlich den Wellenbrecher selbst ... Die Risse im Bauwerk wurden durch die ungleichförmige Setzung des Wellenbrechers hervorgerufen. Das Eindringen von Wasser und Luft in die Risse, und die darauf folgenden Hammerschläge der Wellen führten zu ungeheuren inneren Sprengdrücken“, auf die schließlich das Versagen des Wellenbrechers zurückgeführt wurde (MINIKIN, 1950). Die Abb. 2 zeigt eine auf den Wellenbrecher Louannec/Bretagne schlagende brechende Welle; die Aufnahme gibt einen lebendigen Eindruck der Gewalt des Wellenschlages.

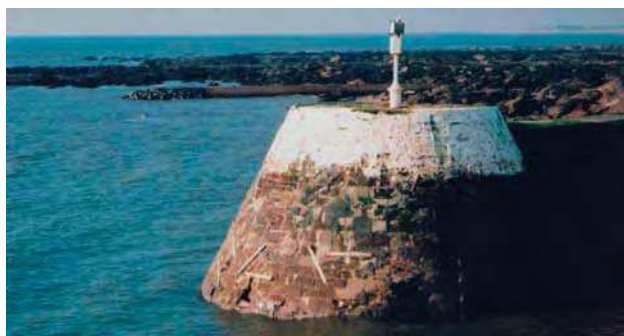
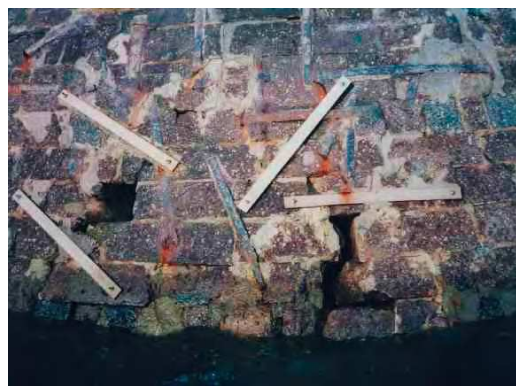
Abb. 5: Abroath West Breakwater (Schottland)

a. Leuchtturmmole Abroath West Breakwater

b. Nahaufnahme der Schäden und Sicherungsmaßnahmen, Mai 2003

Abroath West Breakwater besteht aus einem 160 m langen Wellenbrecher, der die Hafeneinfahrt und den inneren Wellenbrecher schützt. An der Leuchtturmmole treten seit mehreren Jahren sich ausweitende Schäden auf. Diese bestehen aus Rissbildung, dem Entfernen einzelner Blöcke seewärts, dem Verlust von feinem Füllmaterial und dem Eindringen von Blöcken in den Wellenbrechern an Stellen, an denen innere Hohlräume entstanden sind. Wegen des unklaren Schadensmechanismus sind die Reparaturmaßnahmen bisher nur mäßig erfolgreich. Reparaturen bestanden aus dem Einfügen von Blöcken, Verpressen von Hohlräumen, Verfugen von Rissen, Spalten und Löchern sowie dem Anbringen von Stahlbändern, um das Aufweiten der Fugen zu verhindern, siehe Abb. 5.

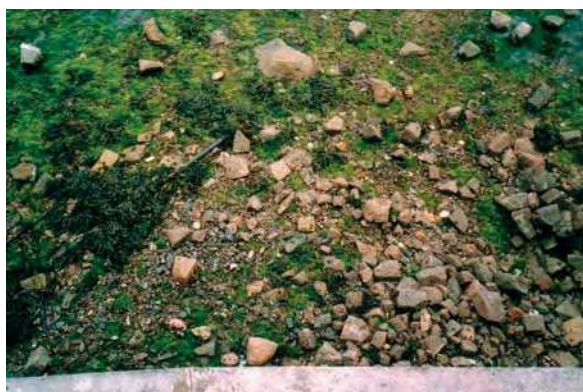
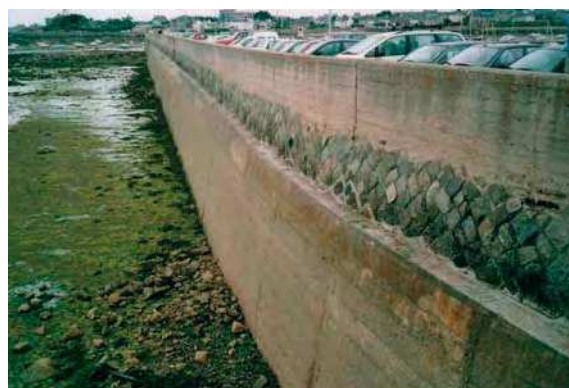
Abb. 6: Wellenbrecher Roscoff/Bretagne

a. Aus dem Verband gelöste Blöcke

b. Sanierung mit Ortbetonwand

Der Wellenbrecher Roscoff (Frankreich) zeigt heute noch Spuren von Schäden, siehe Abb. 6a. Als Schutzmaßnahme wurde hier eine Stahlbetonwand vor das Blockwerk vorbetoniert, Abb. 6b. Die Betonwand vergrößert dabei die Standsicherheit nur unbedeutend.

Ihre eigentliche Rolle dürfte darin bestehen, eine undurchlässige Schutzwand vor das Blockwerk zu legen, um damit das Eindringen von Wellendrücken und das dadurch hervorgerufene Entfernen von Einzelblöcken zu verhindern. Eine derartige Lösung ist ebenfalls für die Sanierung der Ostkaje Helgoland vorgeschlagen worden (VIERFUSS, 2002). Die in Abb. 6 gezeigte Lösung hat allerdings den Schwachpunkt, dass die obere horizontale Fuge zwischen Betonwand und Hauptkörper der durch brechende Wellen verursachten, herunterfallenden Wassersäule ausgesetzt ist. Die beim Aufschlag dieser Wassersäule entstehenden Drücke können durchaus die Höhe von Druckschlägen erreichen, wie aufgetretene Schäden und Modellversuche zeigten (BRUCE et al., 2001). Messungen am 1:4-Modell im GWK ergaben, dass diese vertikalen Wellendruckschläge Druckhöhen von bis zu 220 kPa von 0,6 bis 20 ms Dauer verursachen können.

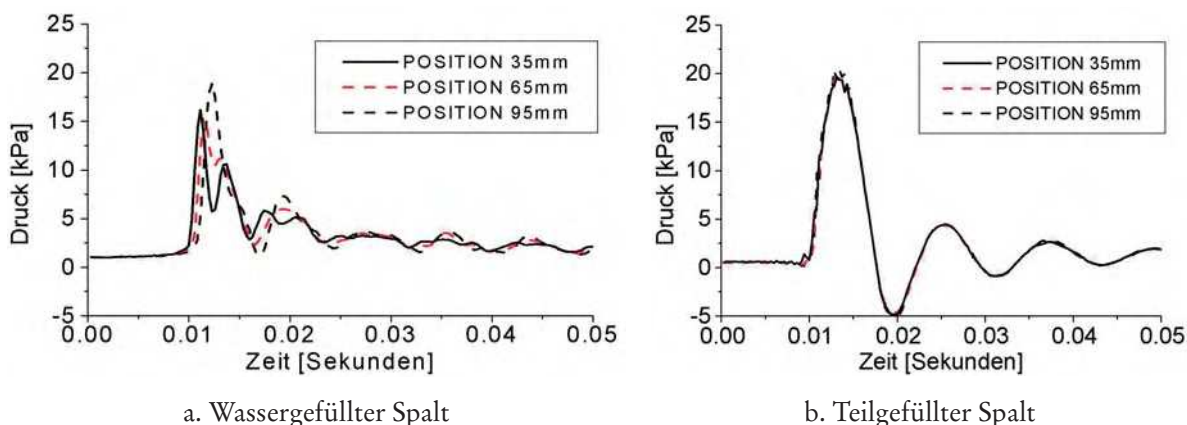
Abb. 8: Drücke an Positionen 35, 65 und 95 mm in 1,0 x 25 mm Spalt (L = 115 mm)

Die ersten Versuche zur Fortpflanzung von Druckschlägen in wassergefüllten Spalten wurden 1997 an der Queen's University Belfast unternommen. In einem Wellenkanal von 17,00 m Länge, 0,35 m Breite und 0,97 m Wassertiefe wurde ein künstlicher Boden eingebaut, der die Wassertiefe mit einer Steigung von 1:10 auf 0,11 m reduzierte. Im Flachwasserbereich befand sich eine vertikale Wand, in die ein aus Plexiglas gefertigtes Modell eines Spaltes eingebaut war, siehe Abb. 7. Erste Versuche wurden mit einem Spalt mit einer Öffnung von $0,5 \times 25$ mm Querschnitt, 115 mm Länge und einem Außendurchmesser von 25×55 mm durchgeführt. Dieses Modell war in die vertikale Wand eingebaut, wobei sich die Öffnung des Spaltes vollständig unter Wasser befand. Die Versuche ergaben, dass sich Druckschläge in wassergefüllten Spalten mit einer Geschwindigkeit von 50–100 m/s fortpflanzen (MÜLLER, 1997). Die Druck- Zeitverläufe zeigten ebenfalls einen Druckanstieg am Ende des Spaltes; dies und die zeitverschobene zweite Druckspitze an Positionen 1 und 2 deuten darauf hin, dass der Druckstoß reflektiert wird (Abb. 8a). Die niedrige Fortpflanzungsgeschwindigkeit, die weit unter der theoretischen Schallgeschwindigkeit von 1450 m/s in Wasser lag, wurde darauf zurückgeführt, dass das Wasser kleinste Luftblasen enthält, die das Wasser-Luftgemisch in ein Zweiphasen-Medium mit dramatisch erhöhter Kompressibilität verwandeln. 1 % Luftblasengehalt z.B. reduziert die Schallgeschwindigkeit in Wasser von 1450 auf 100 m/s (PRANDTL et al., 1984).

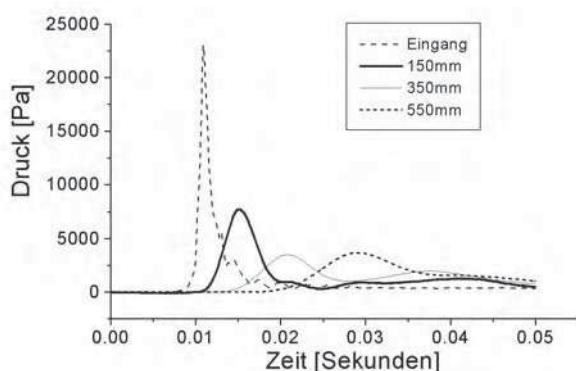
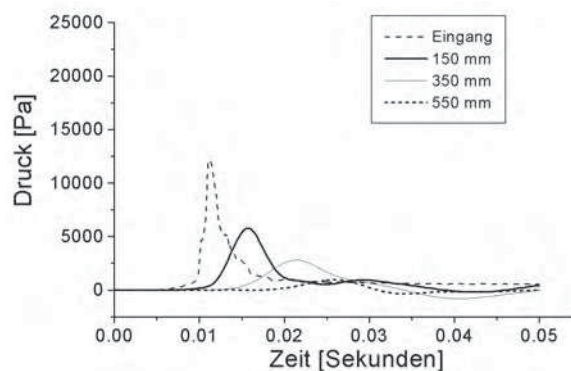
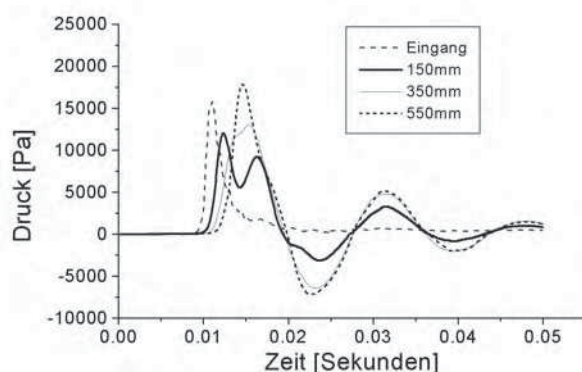
a. $0,5 \times 10$ mm, geschlossenes Ende

b. $0,5 \times 10$ mm, offenes Ende

c. $10,0 \times 10$ mm, geschlossenes Ende

d. $10,0 \times 10$ mm, offenes Ende

Abb. 9: Drücke an Positionen Spaltöffnung, 150, 350 und 550 mm für einen 600 mm Spalt mit verschiedenen Querschnitten

Die Versuche im Wellenkanal hatten jedoch einige Nachteile, insbesondere die Tatsache, dass Wellendrucke auch scheinbar identischer Brecher stark variieren können und dass die Drücke im Spalt und an der Spaltöffnung wegen der Größe der Druckaufnehmer nicht gleichzeitig gemessen werden können. Um die Eigenschaften der Druckfortpflanzung sowie den Einfluss der Spaltgeometrie (Querschnitt und Aufsicht) unter kontrollierten Bedingungen näher zu bestimmen, wurde daher eine Versuchsreihe mit einem speziell entworfenen Versuchsstand durchgeführt (MÜLLER et al., 2003a). Abb. 9a und b zeigen Ergebnisse für

einen 600 mm langen Spalt von $0,5 \times 10$ mm Querschnitt mit geschlossenem und offenem Ende, Abb. 9c und d die für einen Spalt von $10,0 \times 10$ mm Querschnitt. Die Position ‚Eingang‘ gibt den Druck an der Öffnung des Spaltes an. Der Druck verringert sich rasch, wie Abb. 9a zeigt. In Abb. 9b erzwingt das offene Ende eine druckfreie Randbedingung; die Reflektion des negativen ‚Bildes‘ des Druckstoßes ist sichtbar. Für beide Versuche wurden Fortpflanzungsgeschwindigkeiten von 50–70 m/s gemessen. Der breitere Spalt, Abb. 9c und d, zeigt eine wesentlich höhere Geschwindigkeit des Druckstoßes von bis zu 300 m/s. Eine Verringerung der Druckhöhe ist ebenfalls sichtbar; zusätzlich hierzu zeigt das Signal eine harmonische Schwingung.

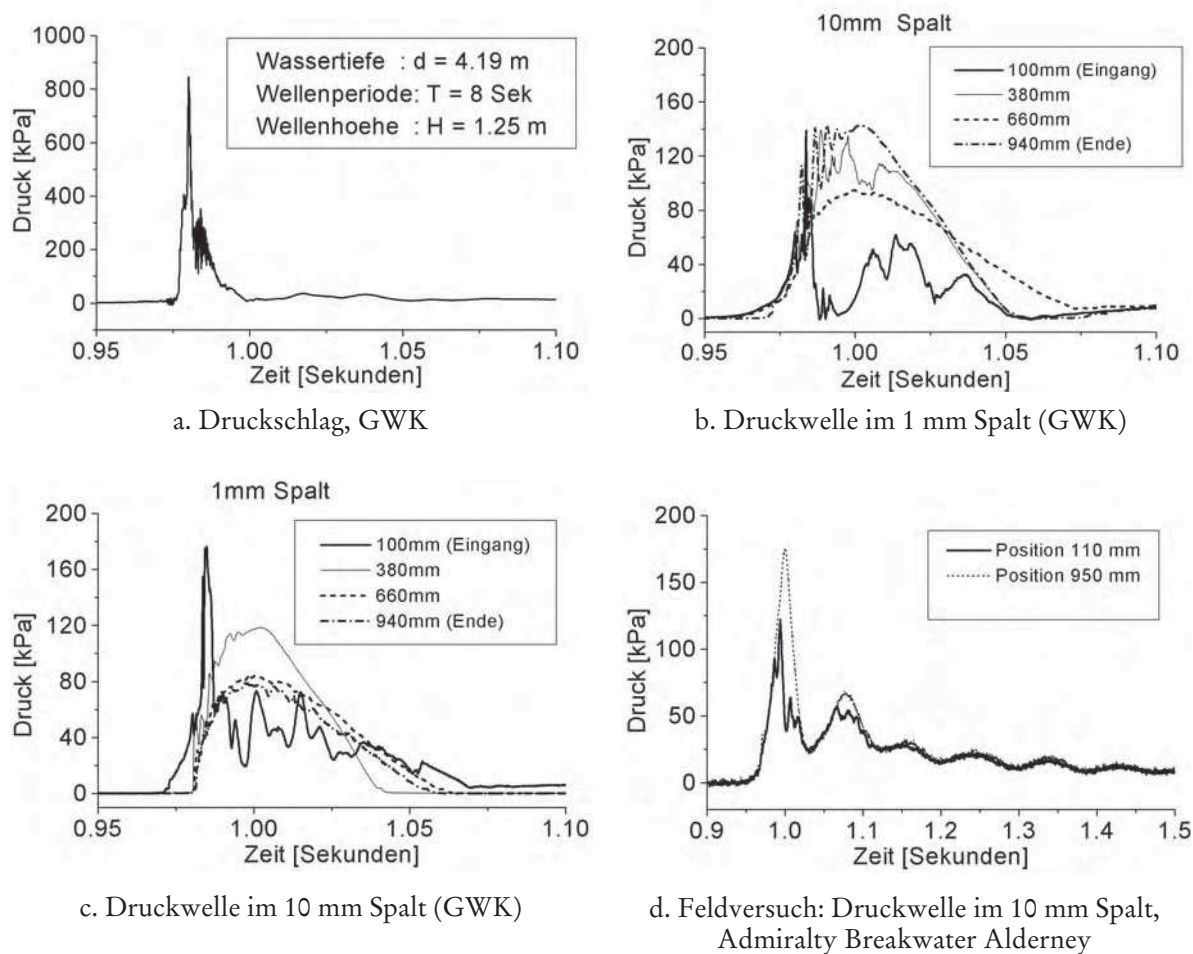
Abb. 11: Druckschlag und Druckfortpflanzung

Die Abb. 10a zeigt eine Vorderansicht des Modells, Abb. 10b eine brechende Welle im GWK. Das kreisförmige Instrument links von dem Spaltmodell ist eine kombinierte Druck- und Luftgehaltsmesseinrichtung der Universität Plymouth. In Abb. 11a ist ein Druckschlag, der von der in Bild 11a gezeigten Messdose gemessen wurde, gezeigt. Abb. 11b und c zeigen die gleichzeitig gemessenen Drücke im 1 und 10 mm Spalt. Die Messungen zeigen, dass der Druckschlag sich in verminderter Größe, aber mit längerer Dauer, im Spalt fortpflanzt. Die an Positionen 100 mm und 380, 660 und 940 mm gemessenen Druckstöße deuten darauf hin, dass der Spalt (Eingang über Mittelwasser) nur teilweise (bis über Position 100 mm) mit Wasser gefüllt war. Der Druck pflanzt sich teilweise mit großer Geschwindigkeit (50–450 m/s) fort, wobei der Druck auf etwa 10–25 % des Druckschlages reduziert ist, die Größe des Druckes über die Spaltlänge aber nicht wesentlich abnimmt.

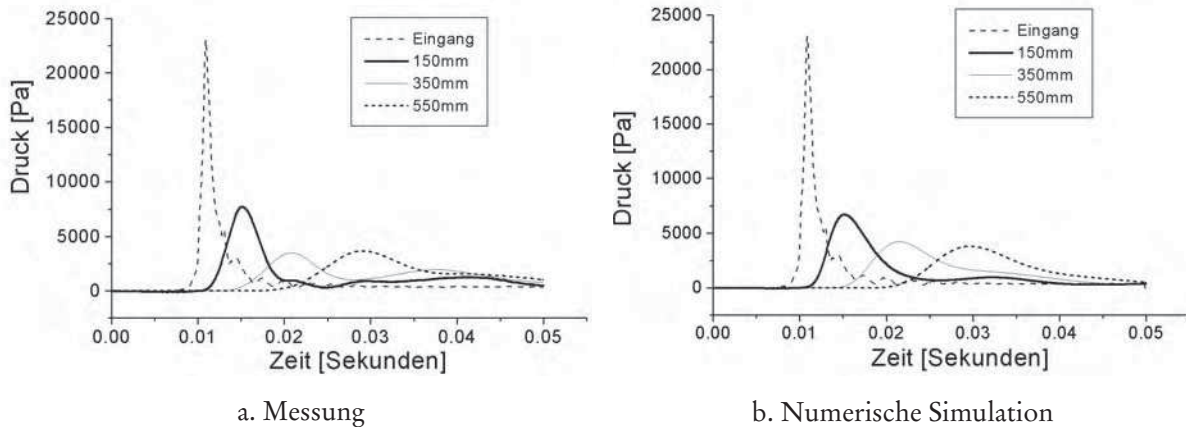
Abb. 12: Vergleich Versuch und numerisches Modell (0,5 mm Spalt, geschlossen)

Die gemessenen Druckstöße werden am geschlossenen Ende des Spaltes reflektiert, wobei sich die Amplitude stark erhöht; am offenen Ende wurde ein negatives Bild des Pulses reflektiert. Der reflektierte Puls überlagert sich mit dem hineinkommenden Signal, und insbesondere in den breiteren Spalten zeigen sich harmonische Schwingungen.

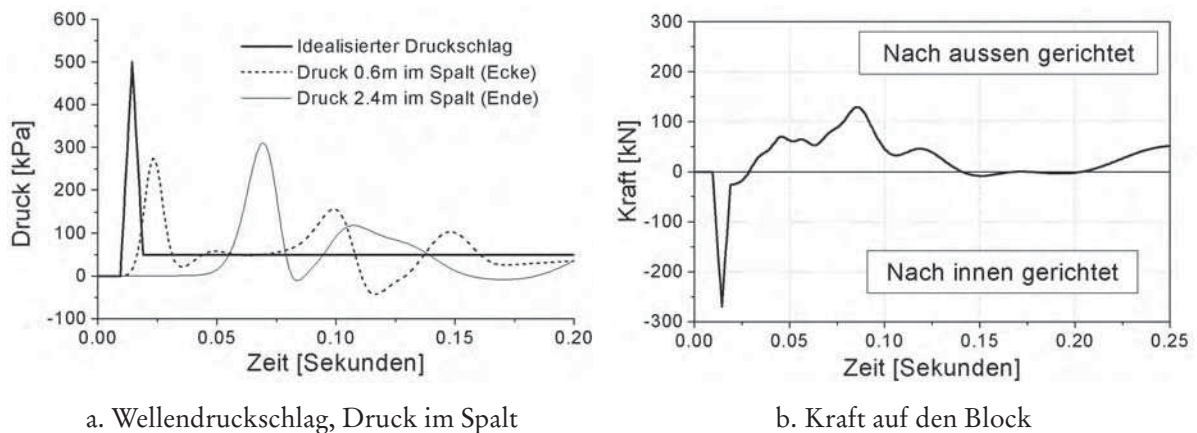
Abb. 13: Druck im Bauwerkspalt und auf einen Block $1,8 \times 1,2 \times 0,6$ m wirkende Kräfte (numerische Simulation)

Die Messungen führten daher zu der Annahme, dass sich in den hier betrachteten sehr kurzen Zeiträumen das Wasser-Luftgemisch wie ein elastischer Körper verhält. In (WYLIE u. STREETER, 1978) wurde vorgeschlagen, die Wasser-Luftgemische als Masse-Feder-Dämpferketten zu idealisieren; hierfür wurde ein numerisches Modell entwickelt. In Abb. 12 sind einige Ergebnisse des numerischen Modells für die Messung im $0,5 \times 10$ mm Spalt von 600 mm Länge gezeigt. Die Abb. 12 zeigt, dass das numerische Modell die Fortpflanzung des Druckstoßes und die Veränderung des Pulses simulieren kann. Die in Wirklichkeit auftretenden hohen Drücke erlauben keine Linearisierung des E-Moduls der Luft mehr. Daher wurde eine Version des Programmes geschrieben, in der die nichtlineare Kompressibilität der Luft (Boyle-Mariotte'sches Gesetz) berücksichtigt wird. Mit diesem Modell wurde das folgende Beispiel berechnet: Ein $1,8 \times 1,2 \times 0,6$ m großer Granitblock an der Seeseite eines Wellenbrechers wird von einem idealisierten Druckschlag von 500 kPa Spitzendruck und 10 ms Dauer getroffen. Der Druckschlag wird von einem länger andauernden hydrodynamischen Druck von 50 kPa gefolgt. Der Druckschlag hat seinen Maximalwert an einer seitlichen Spalte des Blockes und geht zum anderen Ende des Blockes auf null zurück. Es wird angenommen, dass die Fuge auf einer Seite des Blockes einen 1 cm breiten und 0,6 m hohen Spalt gebildet hat, der sich auch über die gesamte Rückseite des Blockes hinzieht und der mit Wasser gefüllt ist. Das Wasser im Spalt hat einen geschätzten Luftgehalt von 4 %. Abb. 13a zeigt

den Druckschlag und die Druckverläufe an den beiden inneren Ecken des Blockes, Abb. 13b die resultierende Kraft.

Die Abbildung illustriert, dass Wellendruckschläge trotz ihrer kurzen Dauer relativ lange dauernde und hohe seewärts wirkende Kräfte verursachen können; in diesem Fall wirken maximal 129,2 kN seewärts auf einen Block von 35–40 kN Gewicht. Es ist daher vorstellbar, dass durch eine Abfolge von Druckschlägen ein Block schrittweise aus seiner Position herausgedrückt wird.

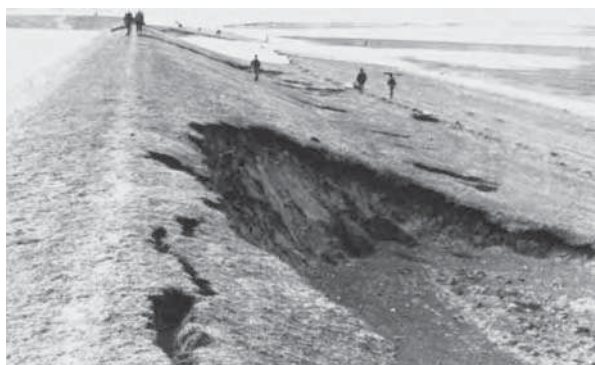
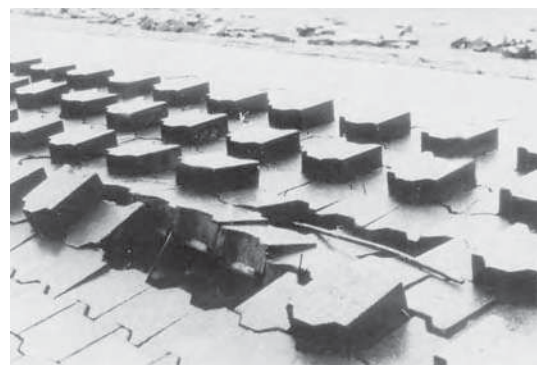
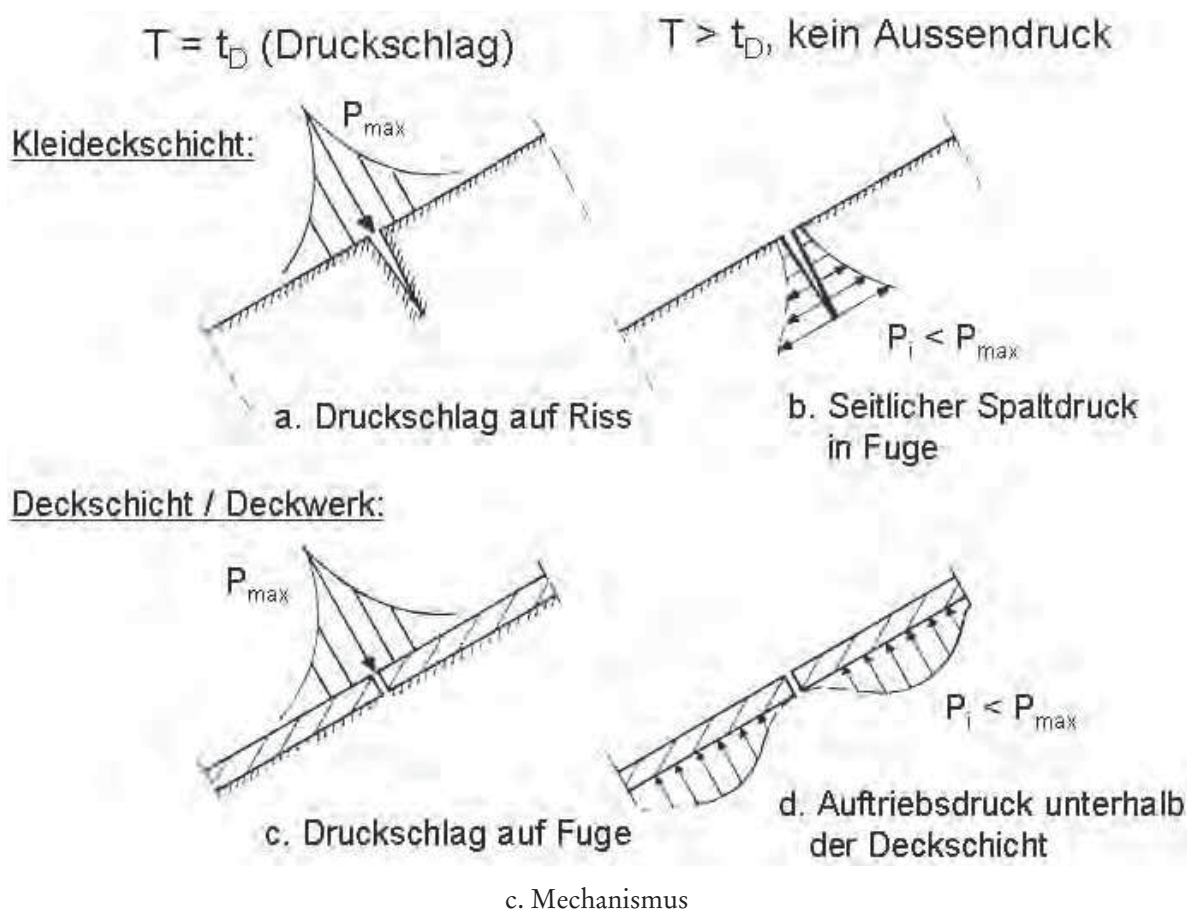
a. Kraterförmige Schäden an einem Deich

b. Schäden an einem Deckwerk

Abb. 16: Schäden und schadensverursachender Mechanismus an Deichen

Der im Vorigen beschriebene schadensverursachende Mechanismus, bei dem Druckwellen durch wassergefüllte Risse und Spalten ins Innere eines Bauwerks vordringen, tritt vermutlich auch bei Deichen mit undurchlässiger Deckschicht (Klei oder Bitumen) oder Deckwerken auf. Hier wird angenommen, dass Fugen oder z.B. im Sommer entstandene Trockenrisse oder durch von Nagetieren gegrabene Löcher sich während eines Sturmereignisses mit Wasser füllen. Eine auf die Fugen- oder Rissöffnung schlagende Brecherzunge verursacht dann hohe Drücke an der Außenseite und Spalt- bzw. Auftriebskräfte im Inneren des Deiches. Abb. 16 zeigt einige Schadensfälle, wobei die kraterähnlichen Schäden in Abb. 16a sowie die nach oben gehobenen Deckwerksblöcke in Abb. 16b eine von innen heraus wirkende Kraft vermuten lassen.

Die Abb. 16c zeigt den vermuteten Mechanismus. Gegenwärtig ist noch wenig über die eigentlichen Ursachen der in Abb. 16 gezeigten Schäden oder über die Eigenschaften der Kompressionswelle im wassergesättigten Material bekannt, obwohl ein genaueres Wissen um den Mechanismus natürlich auch für eine Abschätzung der Versagenswahrscheinlichkeit derartiger Bauwerke von großer Wichtigkeit ist. Geotechnische Betrachtungen zur Stabilität von Deckschichten unter Sprengwirkung wurden von RICHWIEN (2002) durchgeführt.
