Conference Paper, Published Version

## **Bodenverflüssigung und Deiche**

Dresdner Wasserbauliche Mitteilungen

## Bodenverflüssigung und Deiche

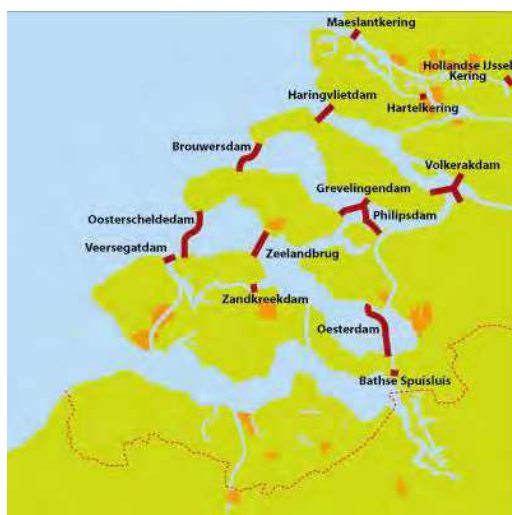
**Abbildung 2** Deltawerke, Quelle <http://www.deltawerken.com>

In den Karten ist erkennbar, dass vor allem zwischen 1800 und 1900 dem Meer große Landflächen abgerungen wurden. Nach 1900 wuchs die Population rasch, was zu dicht besiedelten Gebieten entlang der Küste und Flüsse führte. Eine andere wichtige Veränderung war der Bau der Deltawerke. Diese sind ein System von Sturmflutbarrieren, die nach der verheerenden Flut von 1953 errichtet wurden. Einen Überblick über diese Barrieren gibt Abbildung 2.

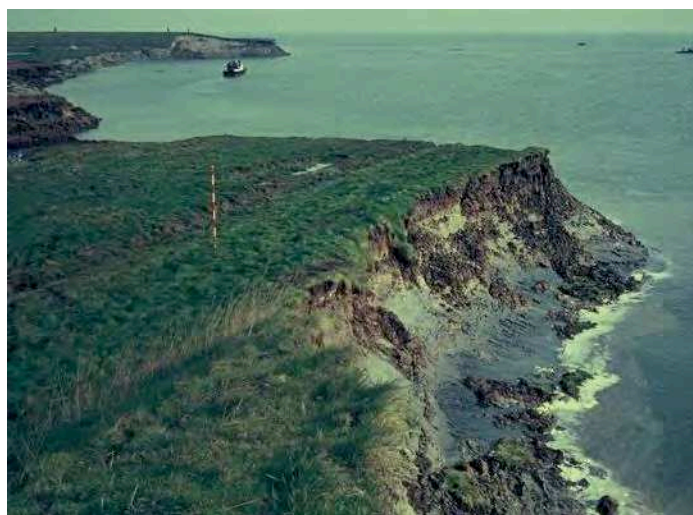
**Abbildung 3** Leendert Abraham polder, Oosterschelde, März 1966.

Im Südwesten der Niederlande ereigneten sich zahlreiche Fließbrutschungen. Ein Beispiel ist in Abbildung 3 gezeigt.

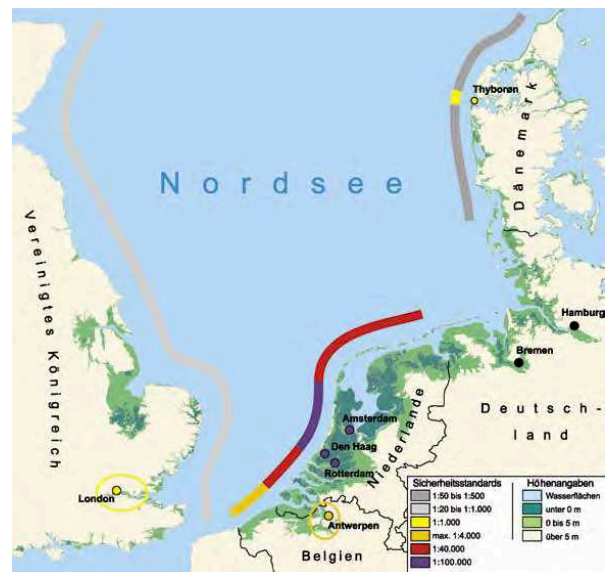
**Abbildung 9** Internationaler Vergleich der zukünftigen Küstenschutzstrategien der Nordseeanrainerstaaten (GÖNNERT et al. 2012)

Die Klimaänderung wird in allen Ländern als Herausforderung der Zukunft betrachtet. Somit wird überall geprüft, mit welchen Konzepten und Klimazuschlägen ihr begegnet werden kann. Abbildung 9 zeigt die zukünftigen Entwicklungen in den zum Vergleich herangezogenen Ländern. Während Großbritannien,

Dänemark und Belgien ihre Sicherheitsstandards beibehalten, heben die Niederlande ihren Standard deutlich an. In der Konsequenz bedeutet ein Beibehalten der Sicherheitsstandards, dass in Anpassung an den steigenden Meeresspiegel und zunehmende Sturmaktivität die Küstenschutzbauwerke erhöht werden bzw. weitere Anpassungsstrategien durchgeführt werden, um den angegebenen Standard zu erhalten.

Die Niederländer müssten ihren Küstenschutz erheblich ausbauen, um den Anforderungen, die aus der Klimaänderung und den erhöhten Sicherheitsstandards resultieren, gerecht werden zu können. Der sehr hohe Sicherheitsanspruch der Niederlande begründet sich durch die Lage der großen Städte: Rotterdam, Den Haag und auch Amsterdam liegen zu großen Teilen unterhalb des Meeresspiegels (siehe Abb. 8 und Abb. 9).
