Conference Paper, Published Version

Dresdner Wasserbauliche Mitteilungen

Ereignisanalyse der Hochwasser von 2010 und 2011 – meteorologische und hydrologische Ursachen, Prozesse, Schäden und Lehren

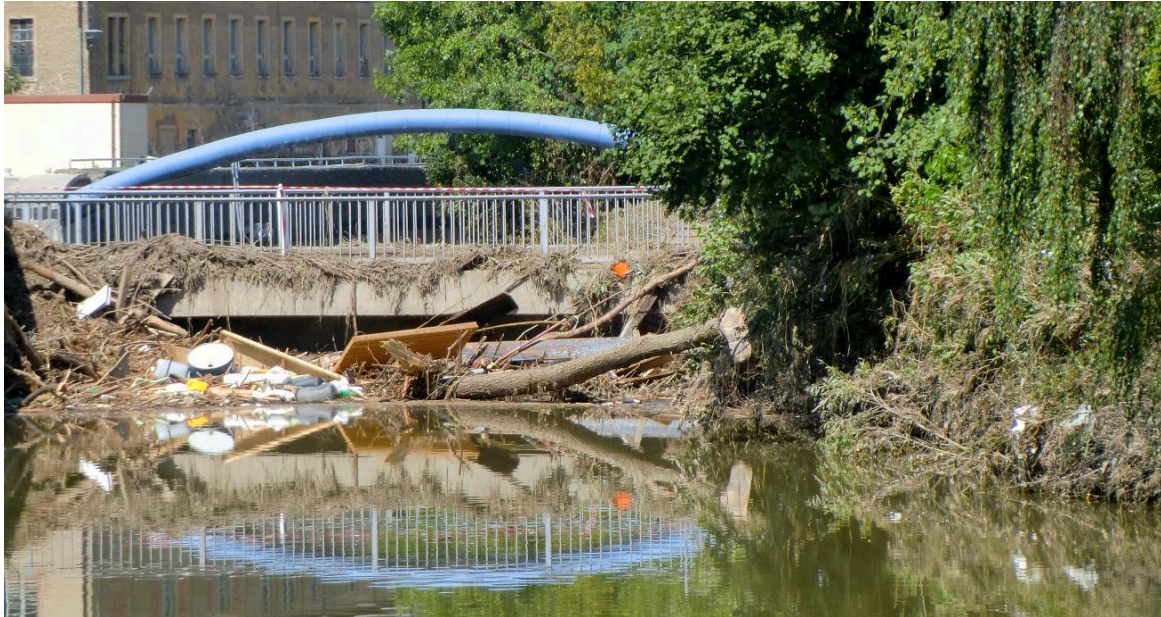
Abbildung 2: Verklausung der Brücke Bahnhofstraße in Ostritz (Foto: LTV)

Im Tiefland traten weitere Prozesse wie Erosion an Deichen bzw. rückschreitende Erosion an überströmten Deichen hinzu. Schaden verschärfend wirkte dabei vielerorts der Versatz von Querbauwerken durch Tot- oder gelagertes Schnittholz und Müll (Abb. 2). Zusätzlich wurden in den Niederschlagszentren erhebliche Schäden durch oberflächlich abfließendes Wasser, sogenanntes wild abflie-
